Patrimonio en riesgo: seísmos y bienes culturales

2012

Patrimonio Cultural de España

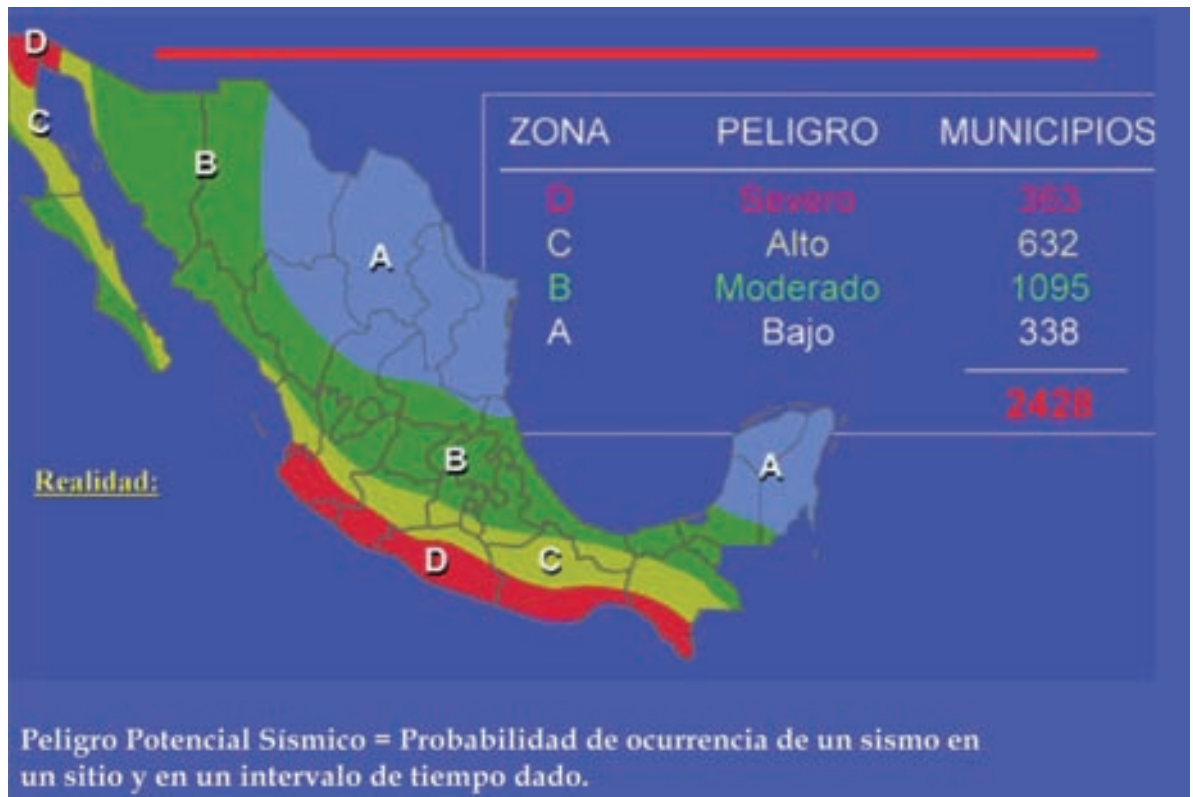
Mapa de regionalización sísmica de México. Imagen: Carlos Valdés.

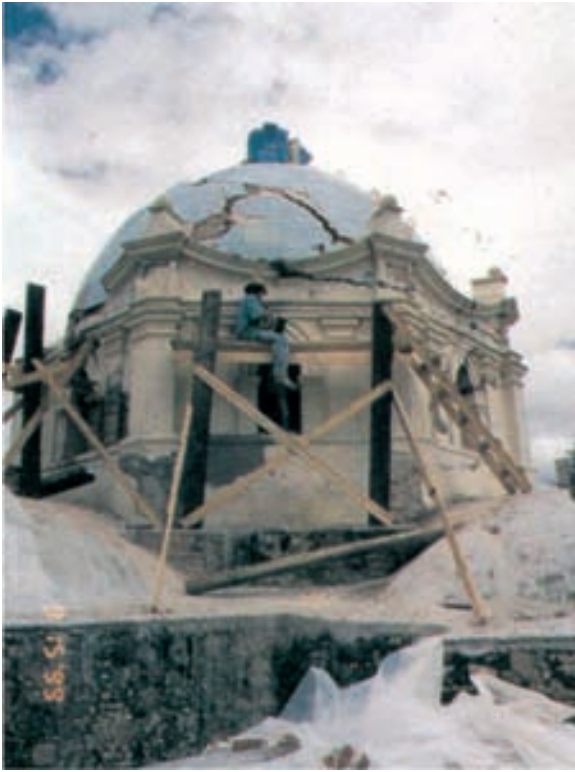
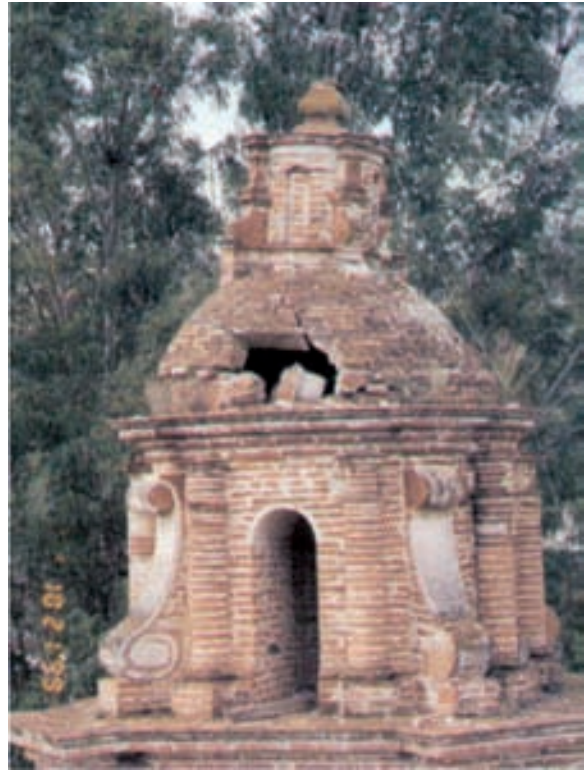
Templo de Guadalupe, Saucitlán, Morelos, México. Fotografía: Memoria FONDEN 2000.

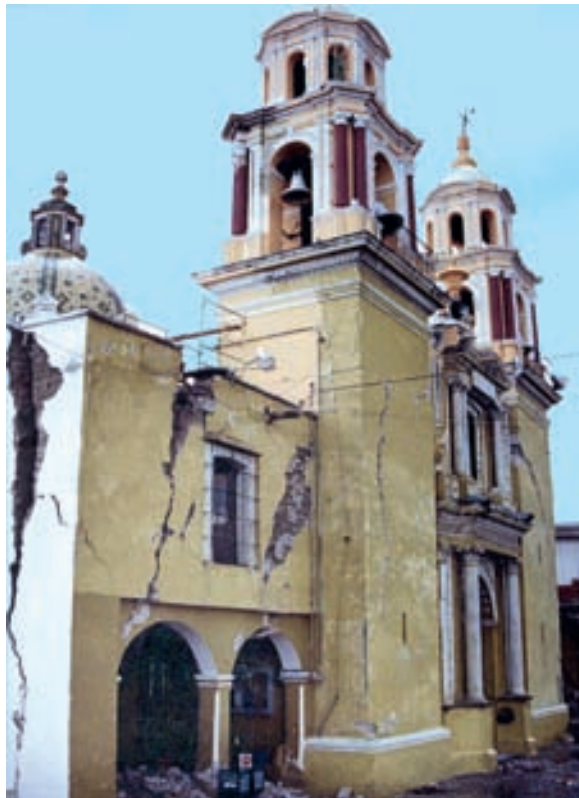
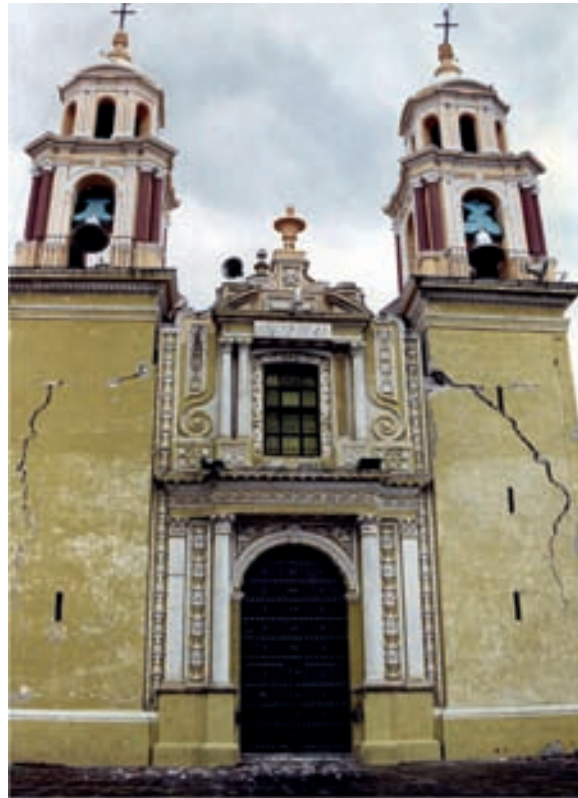
Fallas en el basamento de las torres y anexos de la iglesia de Nuestra Señora de los Remedios en Cholula, Puebla, México. Fotografía: Jorge González.

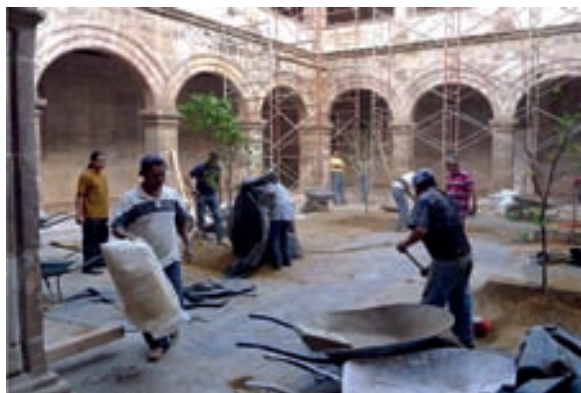
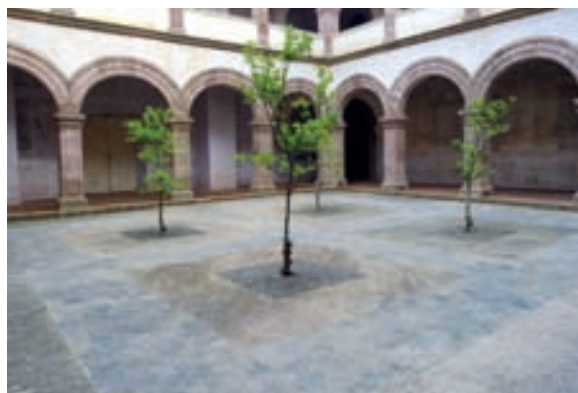
Restauración del claustro del antiguo convento franciscano de Santa Ana, Tzintzuntzan, Michoacán, México.
Fotografía: Saúl Alcántara.

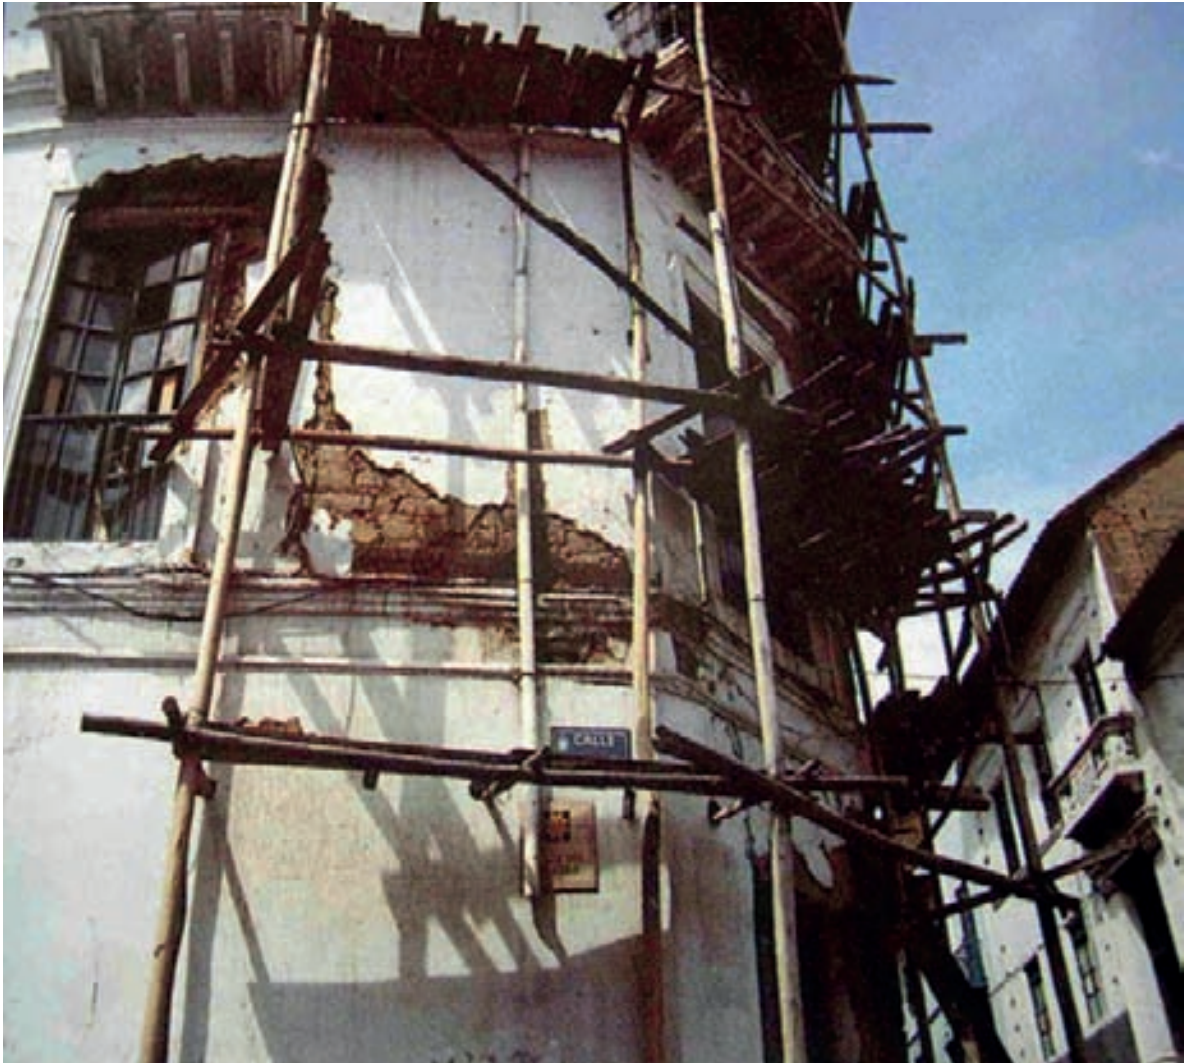
Afectación casa del centro histórico de Quito por el terremoto de marzo de 1987.
Fotografía: El Fondo de Salvamento. Ilustre Municipio de Quito (1988-1992).

El último sismo, en 1987, afectó a gran parte de su centro histórico, a sus monumentos más importantes y a su arquitectura de conjunto. Al parecer este evento fue de menores repercusiones si se le compara

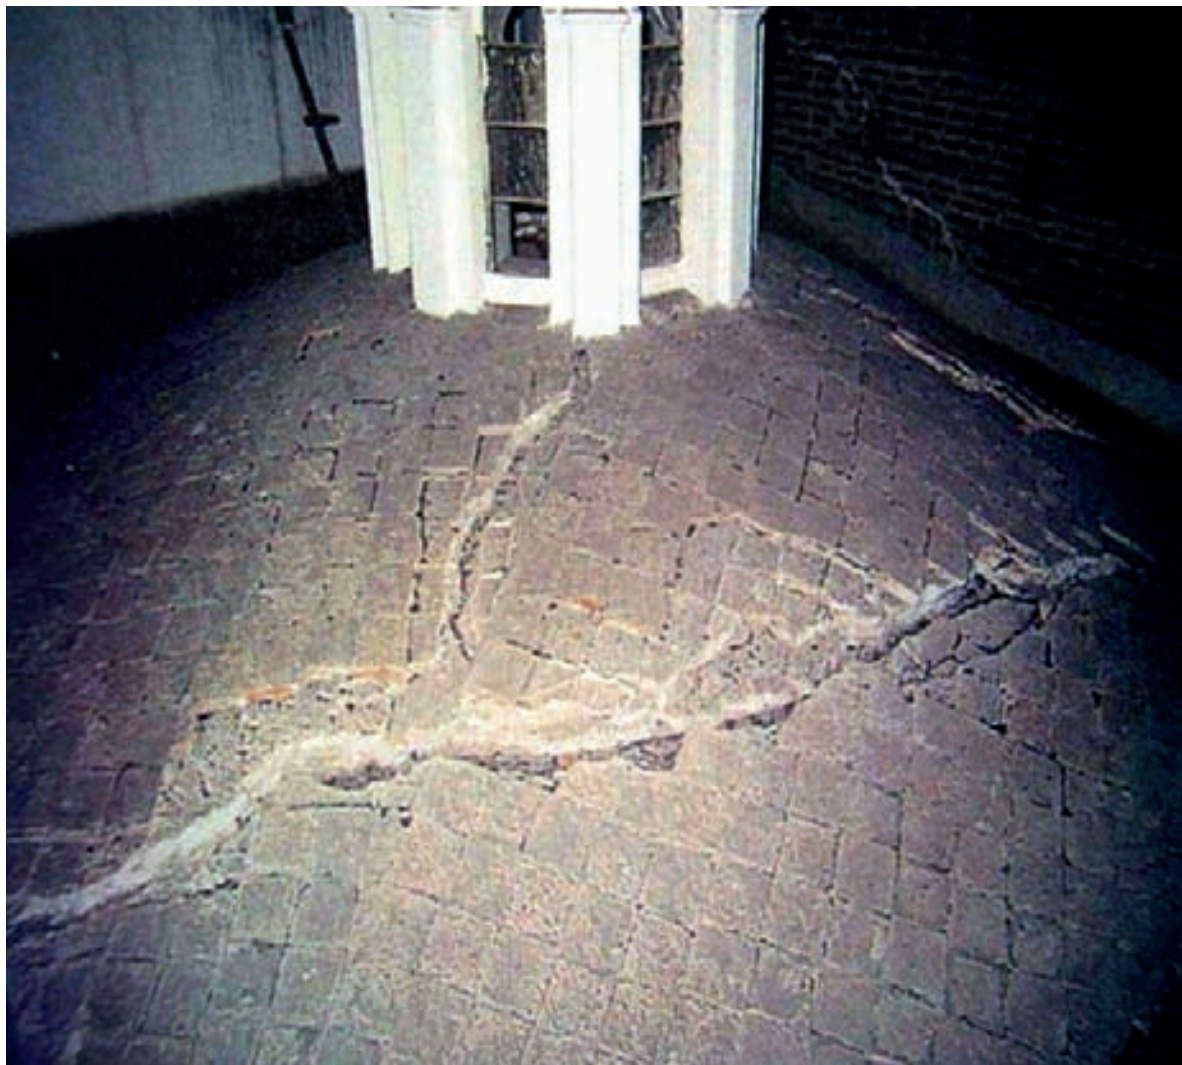
Afectación de la cúpula de la iglesia de la Compañía de Jesús de Quito por el terremoto de marzo de 1987. Fotografía: Distrito Metropolitano de Quito. El Fondo de Salvamento del Patrimonio Cultural (1992-1996).

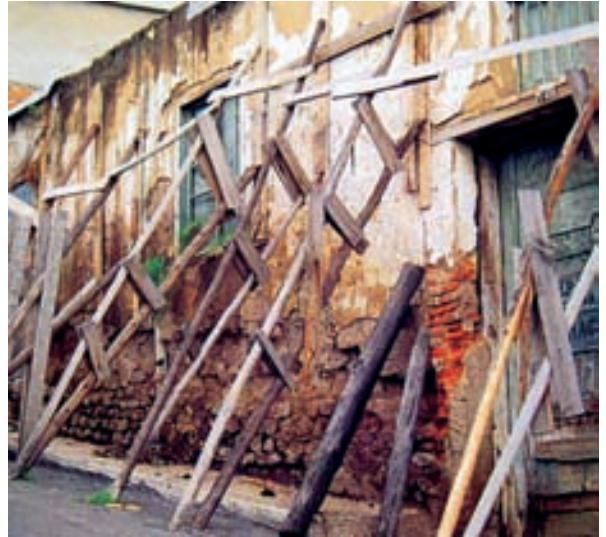
Afectación a la estabilidad de un muro de la escuela Alejandro Cárdenas por falta de mantenimiento. Quito. Fotografía: Distrito Metropolitano de Quito. El Fondo de Salvamento del Patrimonio Cultural (1992-1996).

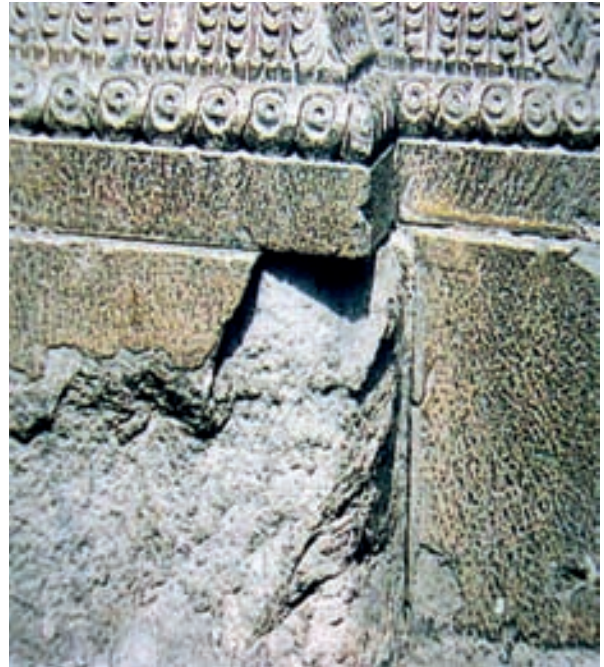
Desgaste de piedra en la fachada de la iglesia de la Compañía de Jesús, Quito. Fotografía: Distrito Metropolitano de Quito. El Fondo de Salvamento del Patrimonio Cultural (1992-1996).

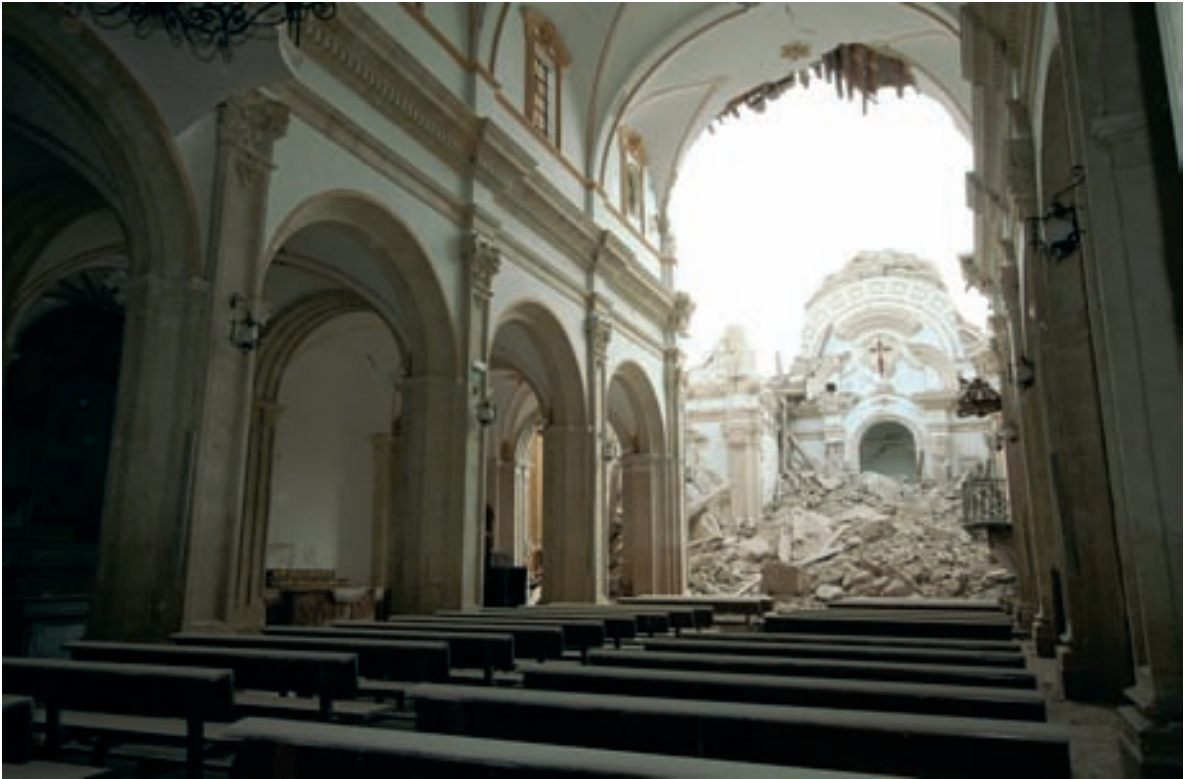
Iglesia parroquial de Santiago Apóstol de Lorca. Mejorar el control de las intervenciones sobre inmuebles, en relación a la compatibilidad del comportamiento de las estructuras frente a terremotos, es uno de los aspectos más necesarios. Fotografía: Concha Cirujano.

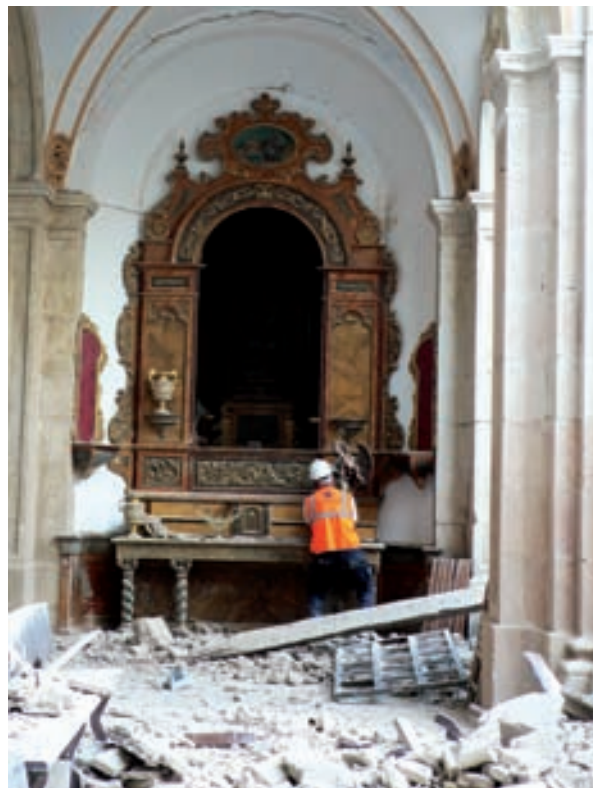
Iglesia parroquial de Santiago Apóstol de Lorca. Las tareas de evaluación de daños, desescombro y recuperación de bienes muebles requieren una coordinación adecuada para evitar riesgos para las personas y mayores daños para los objetos. Fotografía: Concha Cirujano.

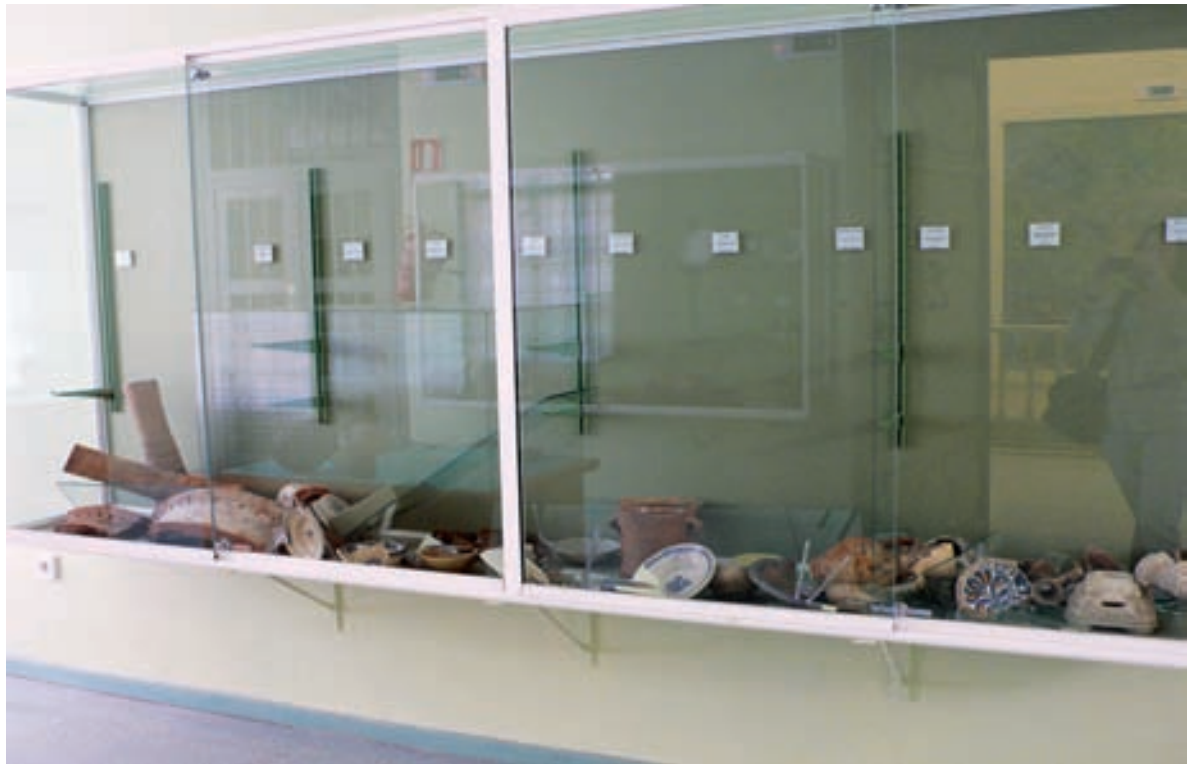
Museo Arqueológico Municipal de Lorca. Los soportes, vitrinas e instalaciones de exhibición o almacenamiento de objetos y colecciones requieren un diseño específico que limiten los daños en caso de movimiento sísmico.
Fotografía: Concha Cirujano.

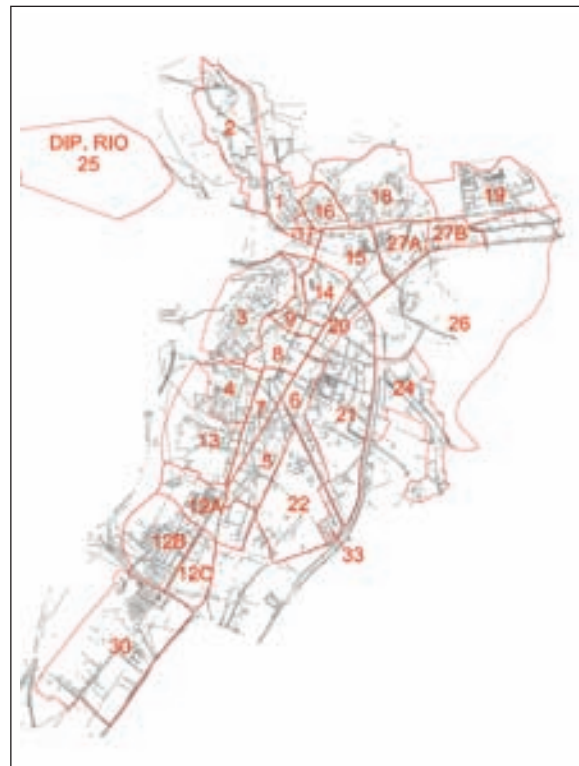
Figura 4. División en secciones, evaluación rápida de daños. Fuente: CEDAN.

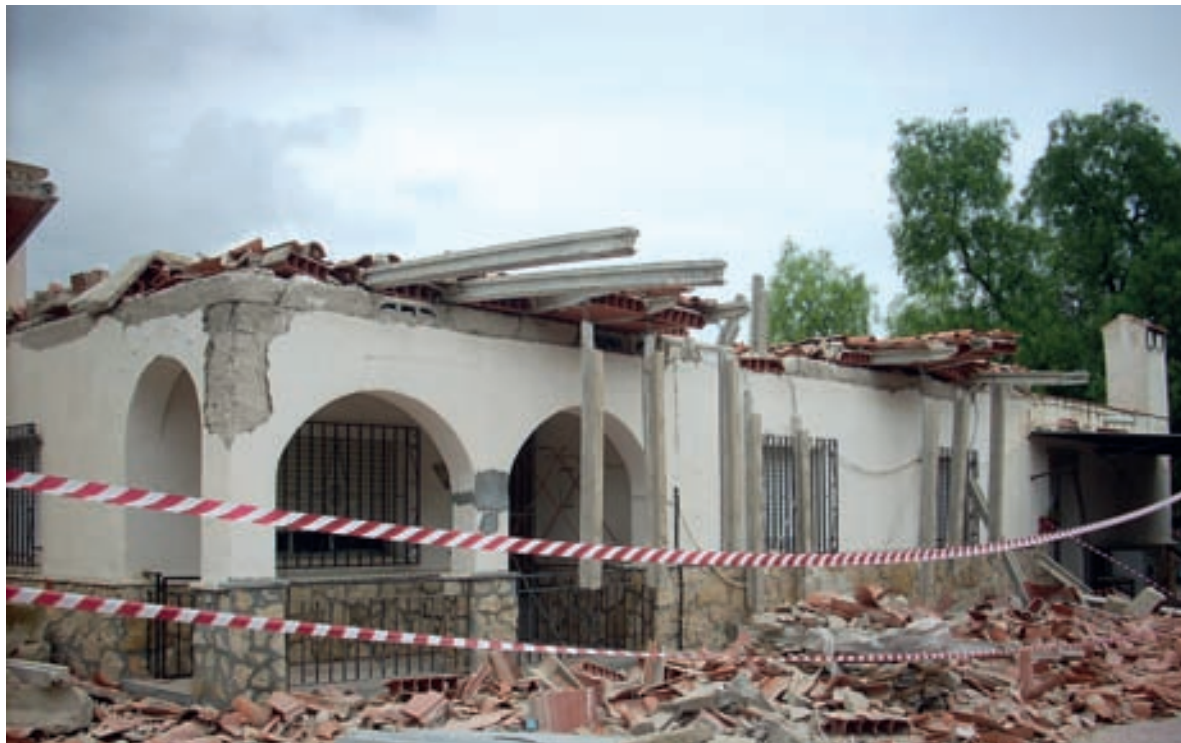
Figura 5. Daños en inmuebles. Colapso parcial de estructuras.

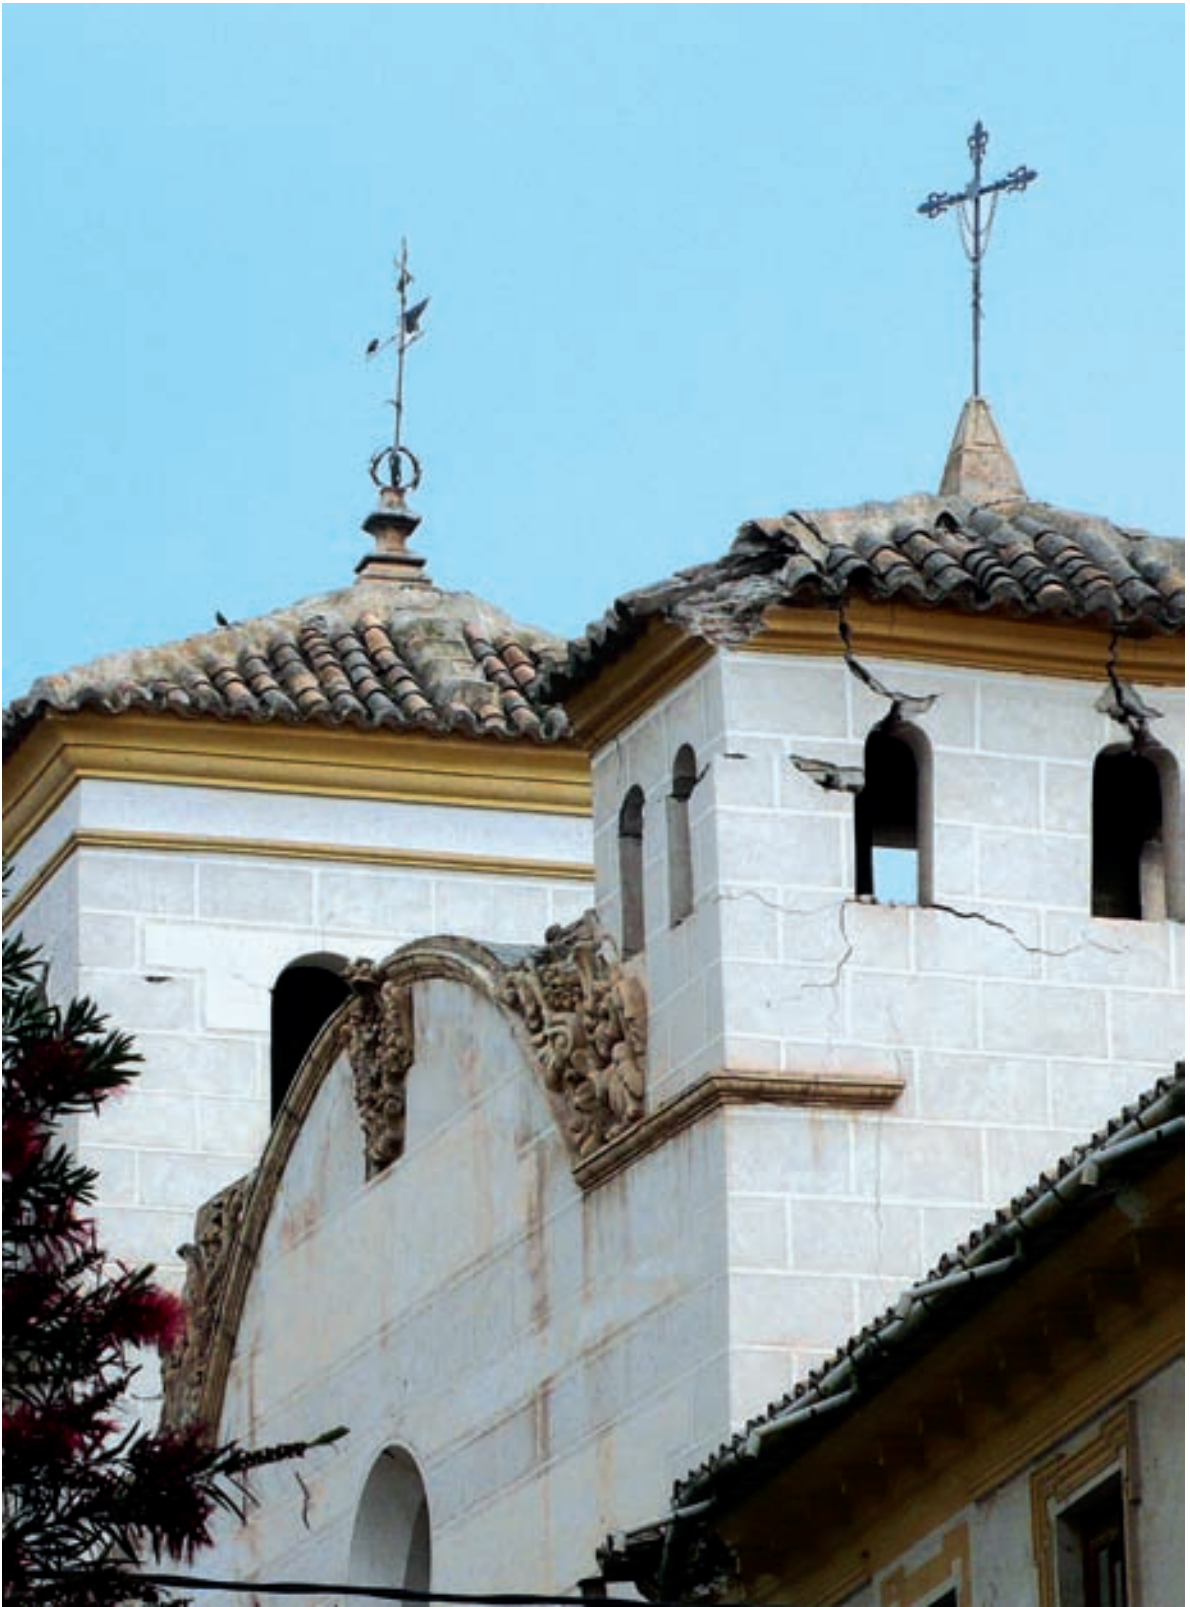
Grietas en la fachada de la iglesia de Santo Domingo de Lorca ocasionadas por el seísmo de 2011.
Fotografía: Concha Cirujano.

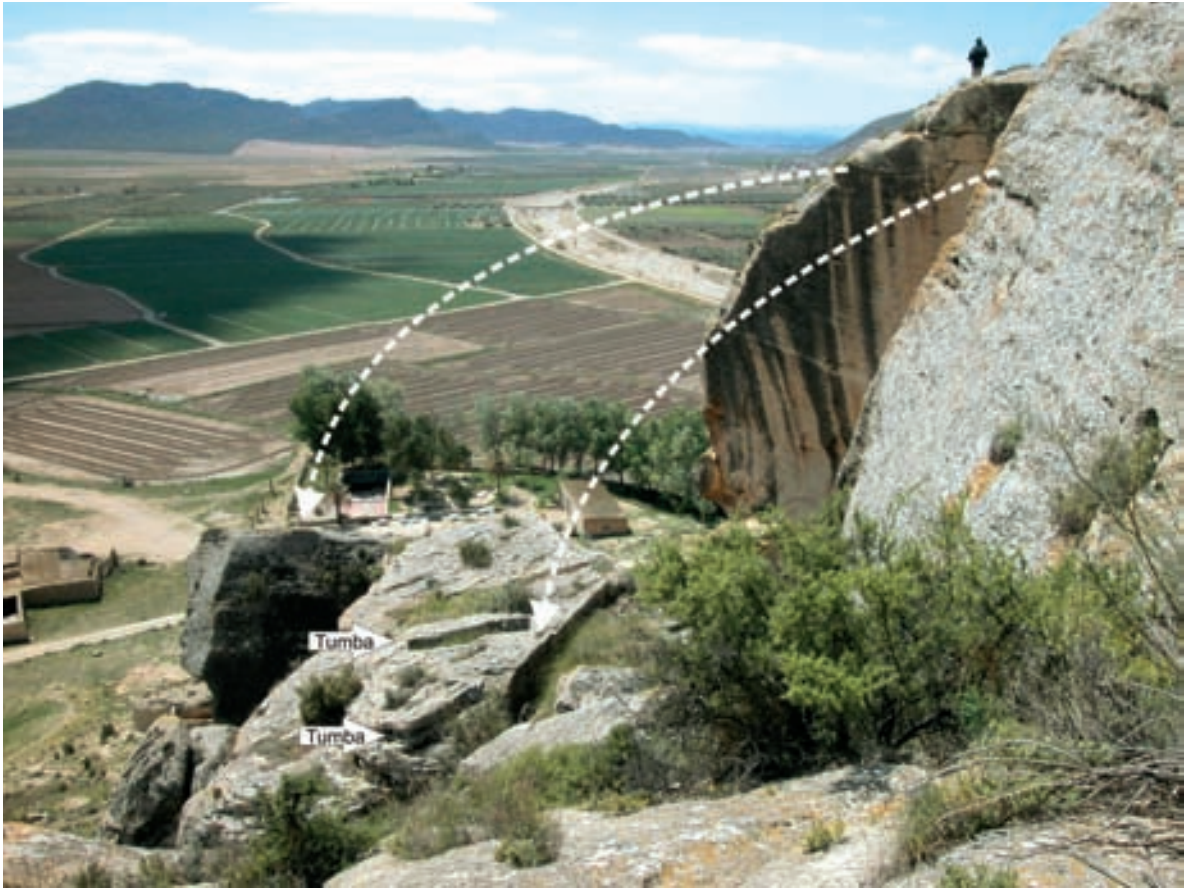
Figura 5. Caída de bloques de roca en el Parque Arqueológico del Tolmo de Minateda (Albacete, España) como consecuencia del terremoto de Lisboa de 1755. Nótese la presencia de tumbas antropomórficas en los bloques caídos, cuya posición original estaba en la parte superior del yacimiento.

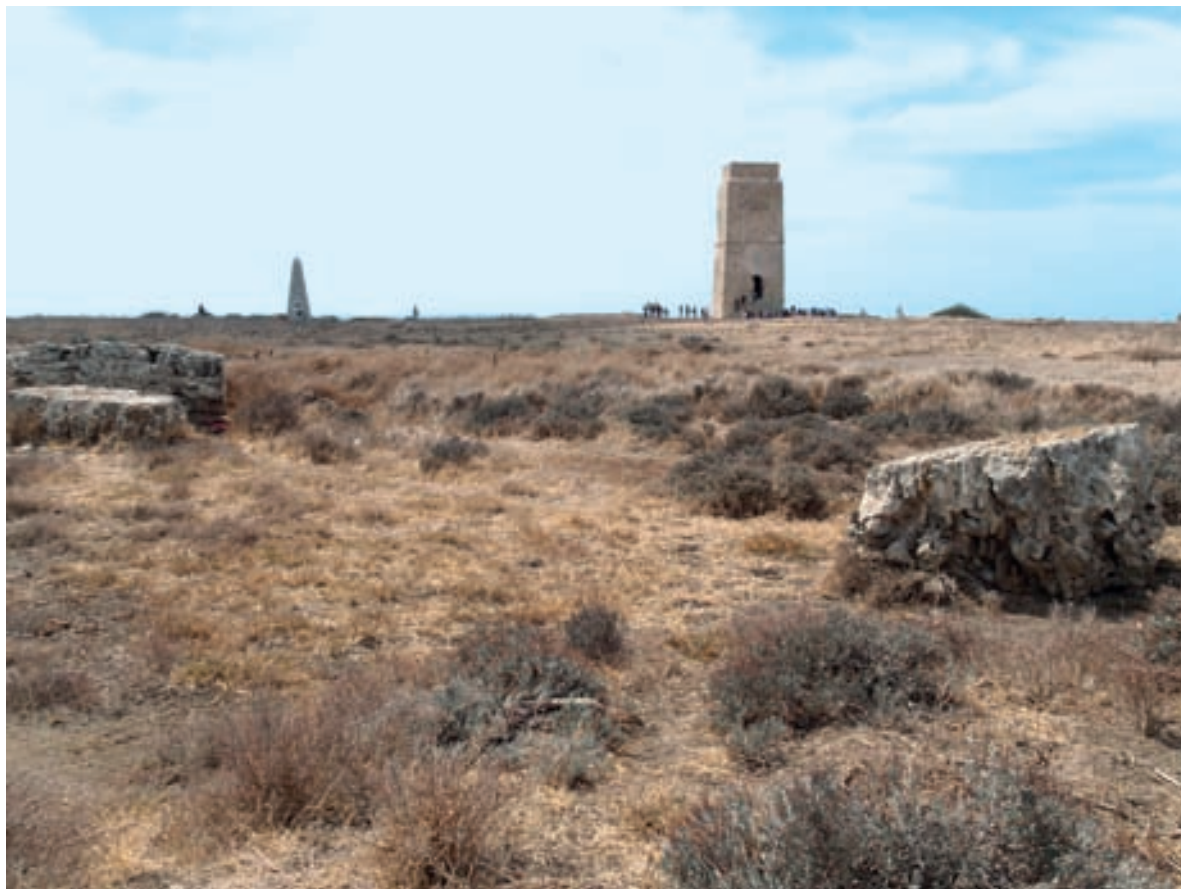
Figura 6. Restos del pueblo pesquero de Conilete (Cádiz, España) arrasado por el *tsunami* que generó el terremoto de Lisboa en 1755.

queña villa de pescadores de Conilete, que surgió en aquellos momentos alrededor de la torre (Lario *et al.*, 2010). En la actualidad aun es posible observar los restos esparcidos de las antiguas edificaciones, ya que aquella pequeña villa costera no volvió a ser ni ocupada ni reconstruida después de la catástrofe.

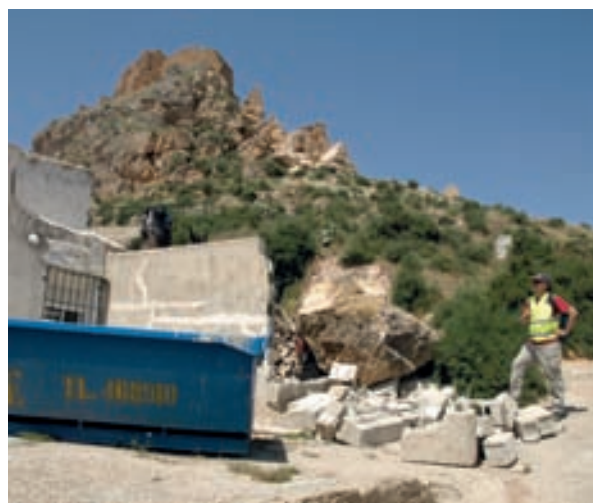
Figura 7. Caída de bloques en la ladera sureste del castillo de Lorca afectando a casas de la localidad.

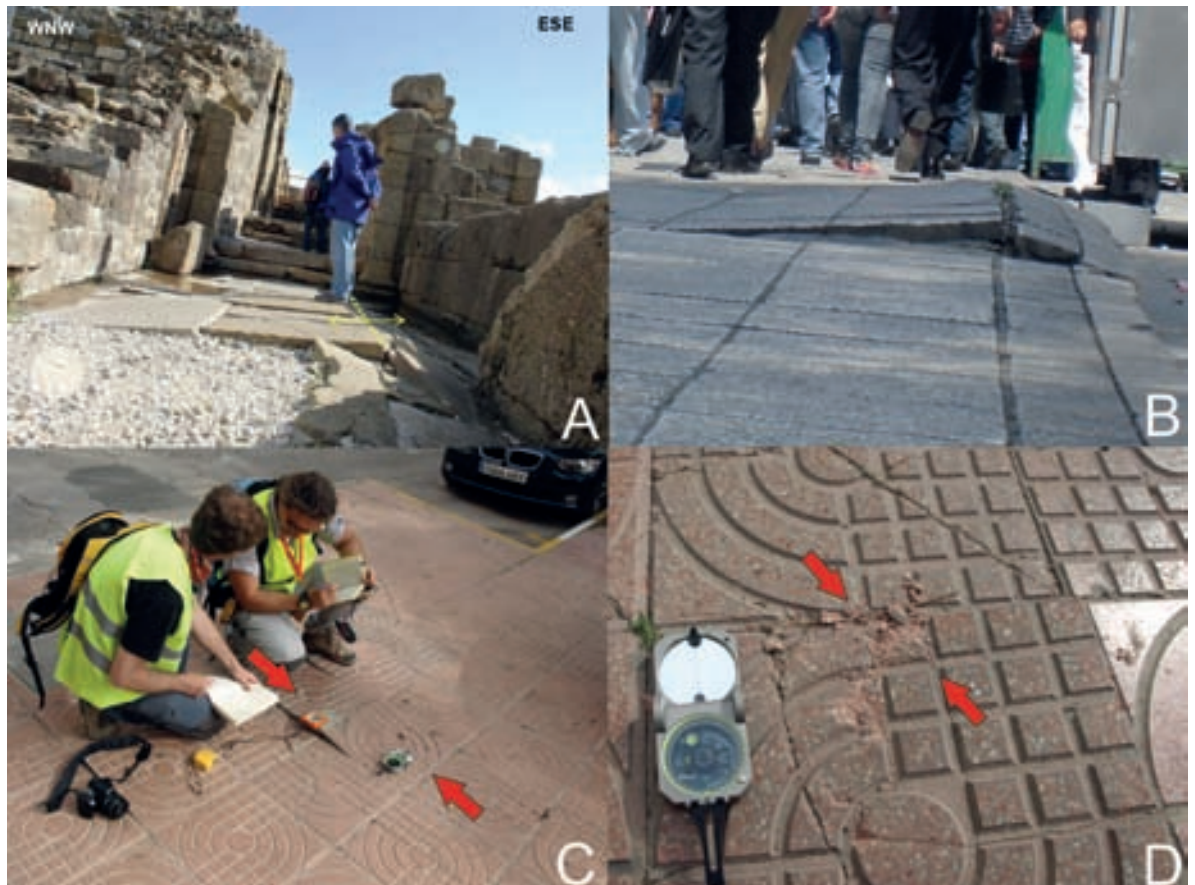
Figura 9. Pliegues asimétricos en: a) enlosado del teatro de la ciudad romana de *Baelo Claudia* (Cádiz, España); b) enlosado de la acera de la calle Dolores en su confluencia con Independencia en México DF, estos pliegues fueron generados por el devastador terremoto de Michoacán de 1985; c) y d) enlosados plegados y con marcas de impacto en la localidad de Lorca, generados por el terremoto del 11 de mayo de 2011.

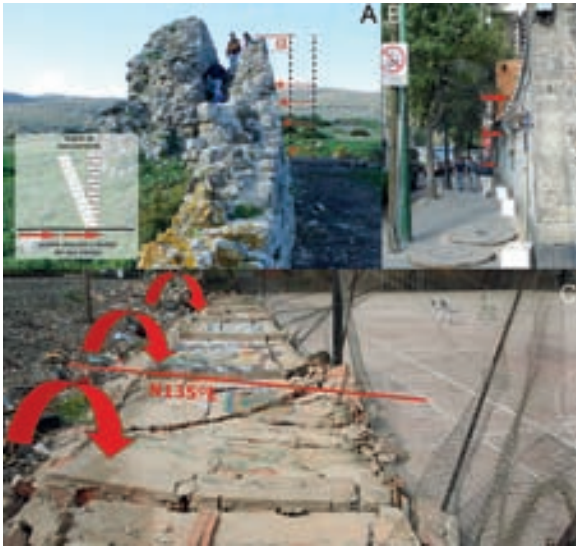
Figura 10. Muros basculados y plegados en: a) muralla defensiva de la ciudad romana de *Baelo Claudia* (Cádiz, España); b) tapia del patio de la iglesia de San Miguel Arcángel en México DF, estos pliegues fueron generados por el devastador terremoto de Michoacán de 1985 y c) tapia de una pista deportiva colapsada hacia los N135°E junto a la vía férrea de Lorca, producido por el terremoto del 11 de mayo de 2011.

En cuanto a los efectos sobre las construcciones, una de las deformaciones más comunes son los basculamientos de muros, e incluso el colapso orientado de los mismos. Como en el caso anterior, hemos podido comparar este tipo de efectos en la ciudad romana de *Baelo Claudia* y en México DF (fig. 10). En este caso se puede identificar tanto la dirección como el sentido de la llegada de la primera onda superficial. El muro quedaría basculado en sentido contrario a la llegada de la onda, teniendo una incertidumbre de hasta incluso 180° en su dirección. Pero si disponemos de muros de distintas orientaciones dañados se puede llevar a cabo un tratamiento estadístico que reduciría esta incertidumbre considerablemente. Por ejemplo, con dos muros perpendiculares entre sí, la incertidumbre se reduciría a la mitad, 90° (Giner Robles *et al.*, 2009 y 2011). Este EAE ha sido uno de los más comunes en la ciudad de Lorca producidos por el terremoto del 11 de mayo de 2011. En la figura 10c se puede observar uno de estos ejemplos con un muro colapsado hacia los N135°E en una pista deportiva junto a la vía férrea.

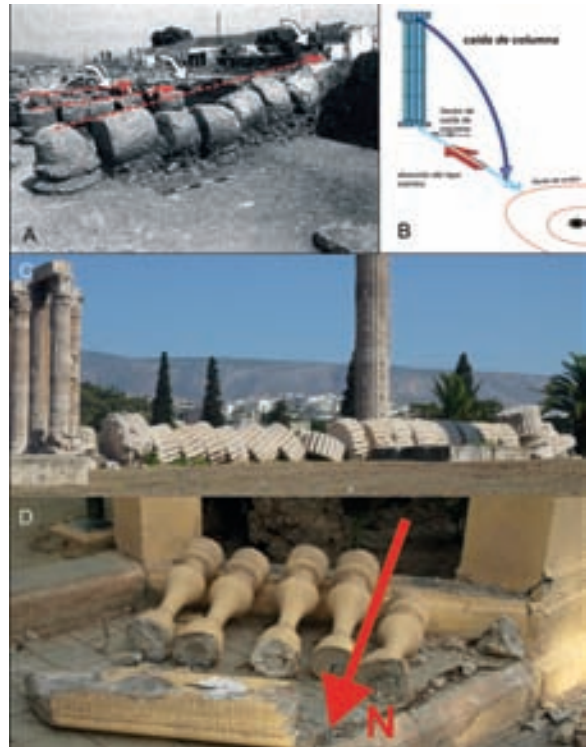
Figura 11. Columnas caídas orientadas como consecuencia de la llegada del rayo sísmico en una determinada dirección y sentido de movimiento. a) Columnas caídas en el foro de la ciudad romana de *Baelo Claudia* (Cádiz, España); b) esquema representativo de la caída de columnas orientadas según la dirección de llegada del rayo sísmico y en sentido contrario a la llegada del mismo; c) columna orientada en el templo de Zeus en el ágora ateniense (Atenas, Grecia) (fotografía: Virginia Ruiz) y d) columnas caídas hacia el N en el jardín del antiguo cuartel de Lorca [producido por el terremoto del 11 de mayo de 2011].

Uno de los ejemplos más emblemáticos por su espectacularidad son las columnas caídas y orientadas. La caída de las mismas respondería al mismo principio aplicado en los muros, pero en este caso la incertidumbre en cuanto a la llegada de la onda se reduce, ya que el eje de la columna caída nos marca directamente la dirección. El sentido de caída sería inverso a la dirección de llegada de la onda (fig. 11). En Lorca se han podido observar conjuntos de pequeñas columnas caídas en los jardines del antiguo cuartel de Lorca con orientación de caída hacia el NNO (fig. 11d). En algunos casos también se pueden

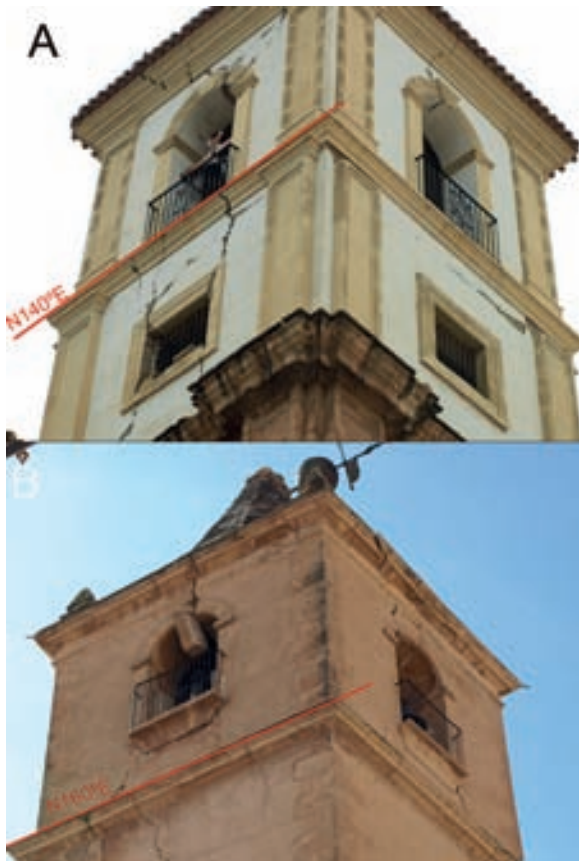
Figura 13. Claves de arco caídas en Lorca como consecuencia del terremoto del 11 de mayo de 2011: a) iglesia de Santiago y b) iglesia de San Francisco.

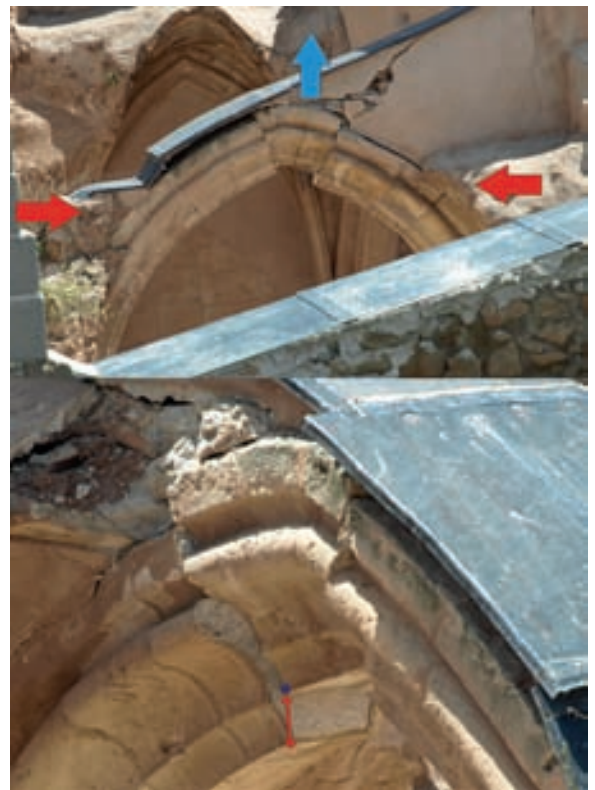
Figura 14. Clave extruida en la iglesia de Santa María (Lorca) como consecuencia del terremoto del 11 de mayo de 2011.

culares a estas como norma general. Un caso muy evidente es el de la torre de la iglesia de Santiago, en el que los arcos alojados en los muros de orientación N140°E presentan caídas de las claves de los arcos mientras que los muros perpendiculares tienen deformaciones menores (fig. 13a). Lo mismo ocurre en la iglesia de San Francisco, en el que los muros con orientación N160°E son los que tienen las claves caídas (fig. 13b). Otro buen ejemplo es la iglesia de San Juan, en el que su torre octogonal presenta arcos en los muros N170°E y en los perpendiculares, estando más afectados los primeros. En el caso de que los arcos no sustenten cargas verticales, como es el caso de arcos pertenecientes a ruinas consolidadas, como es el caso de la iglesia de Santa María. Esta iglesia carece de techumbre y sus arcos han sido recubiertos por láminas protectoras de cobre para evitar su erosión y deterioro. Esta ausencia de carga vertical asociada a la techumbre ha producido que las claves de arco no caigan, sino que aparezcan extruidas hacia arriba (fig. 14).

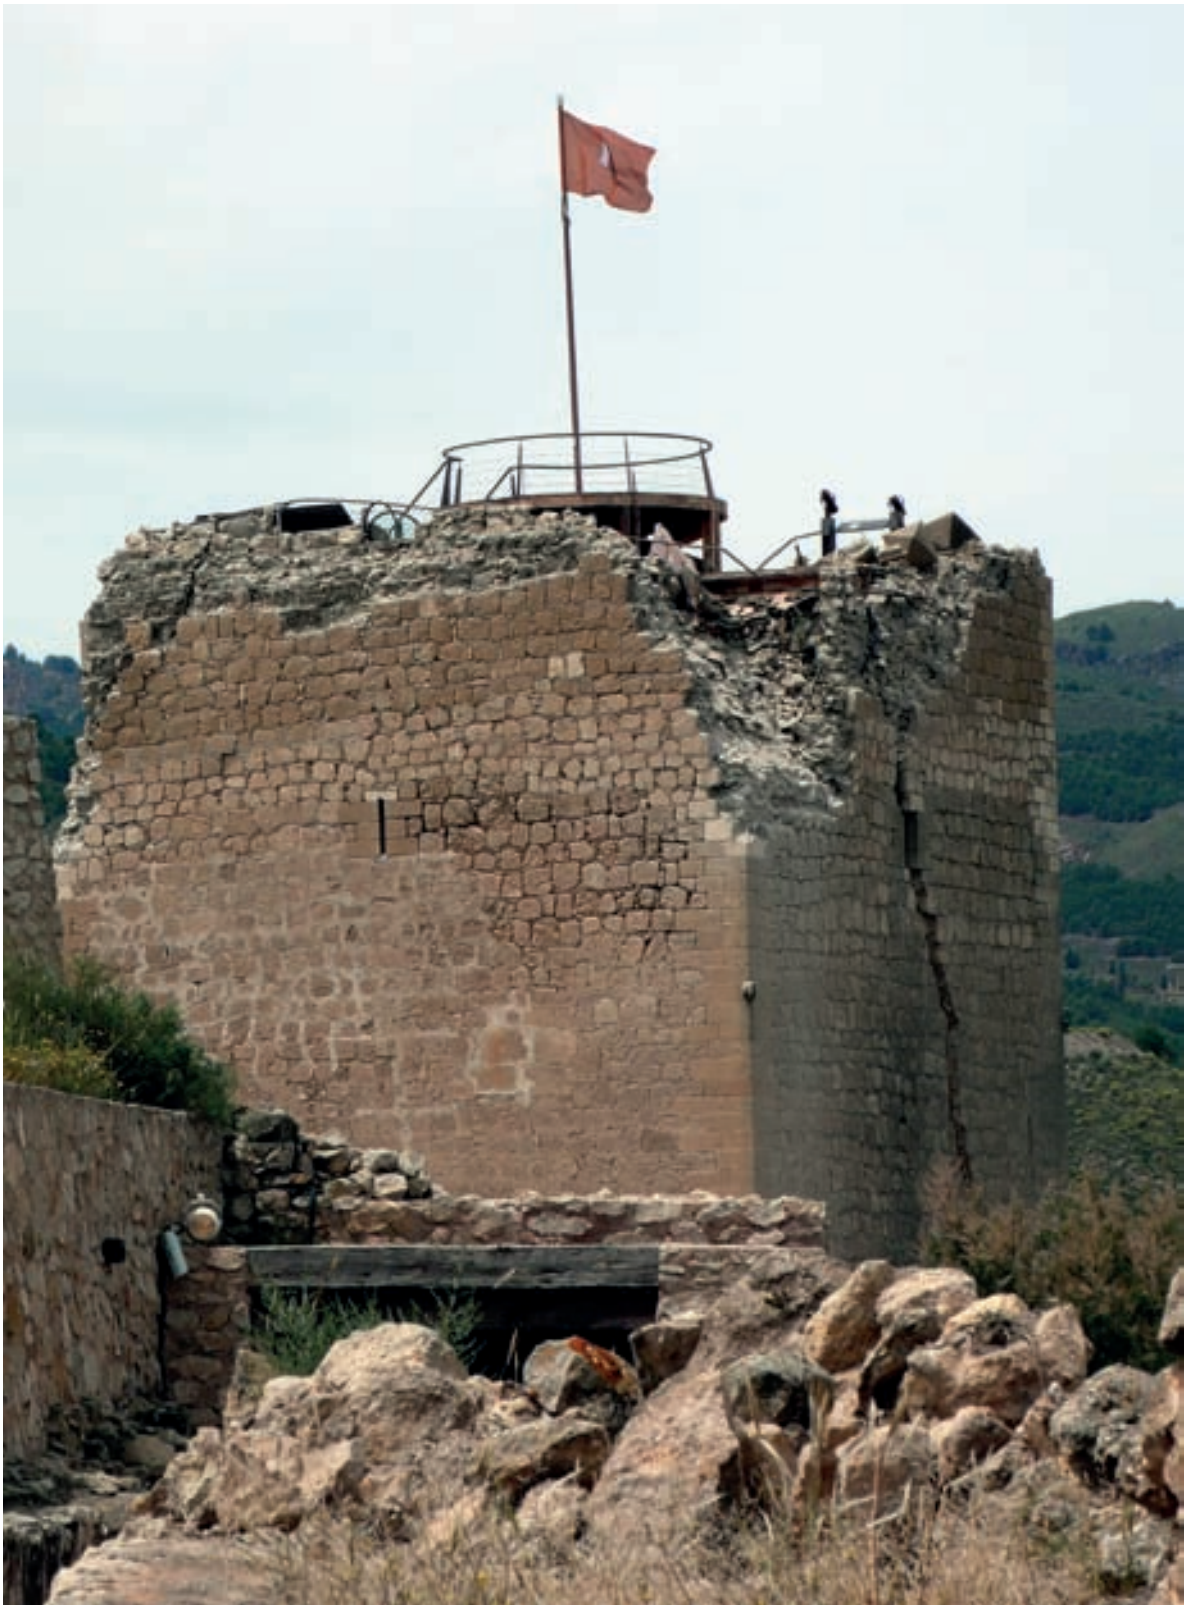
Daños ocasionados por el terremoto de Lorca en la torre del Espolón. Fotografía: Concha Cirujano.

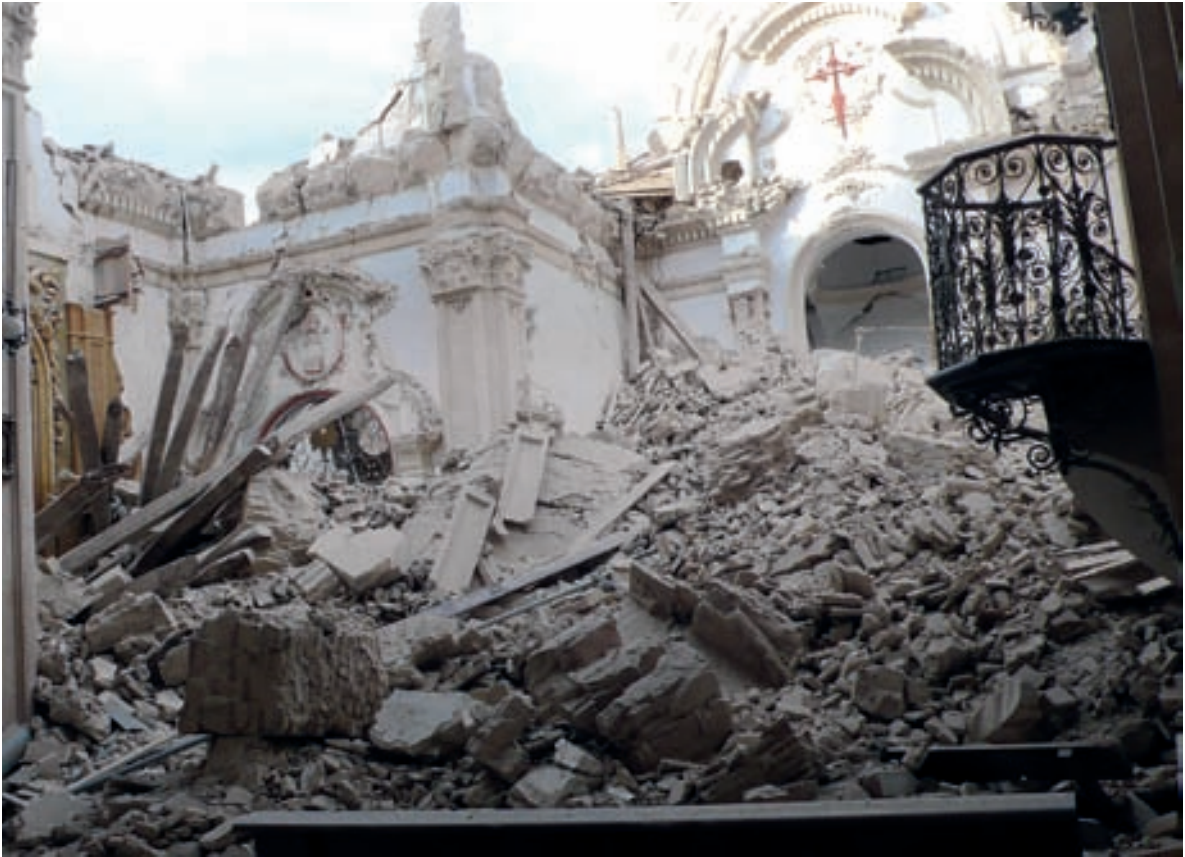
Estado de la iglesias de Santiago Apóstol de Lorca tras del seísmo del mes de mayo. Fotografía: Concha Cirujano.

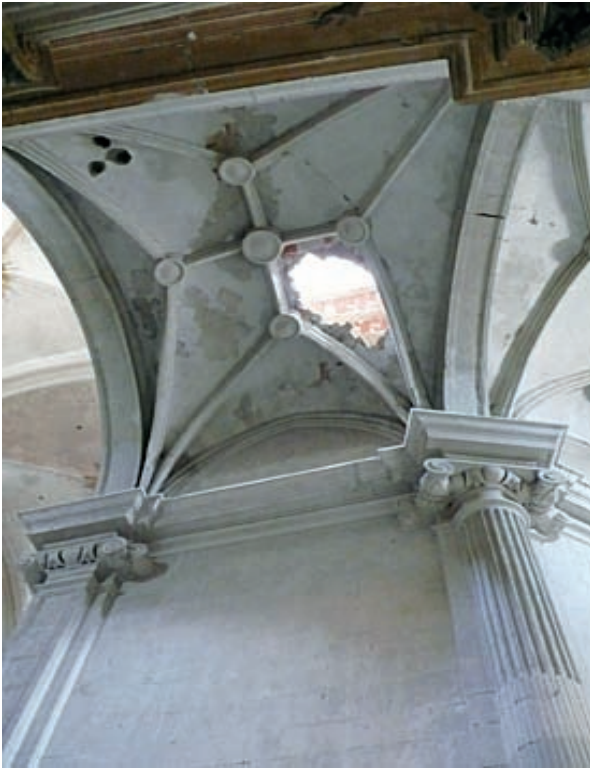
Interior de la Colegiata de San Patricio, con las bóvedas horadadas por la caída de los pináculos de la torre. Fotografía: Concha Cirujano.

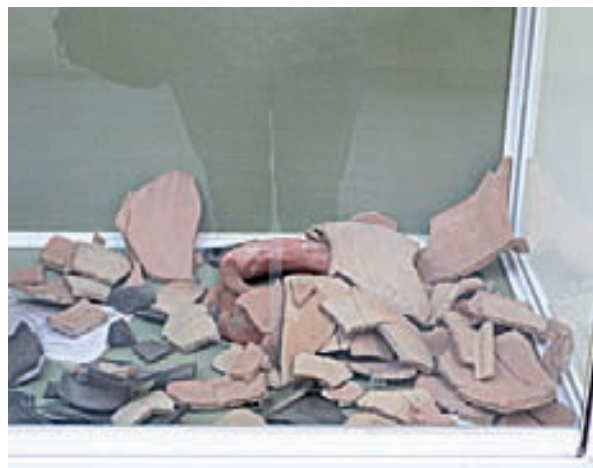
Piezas de cerámica del Museo Arqueológico Municipal de Lorca fragmentadas como consecuencia del terremoto. Fotografía: Concha Cirujano.
