Patrimonio en riesgo: seísmos y bienes culturales

2012

Patrimonio Cultural de España

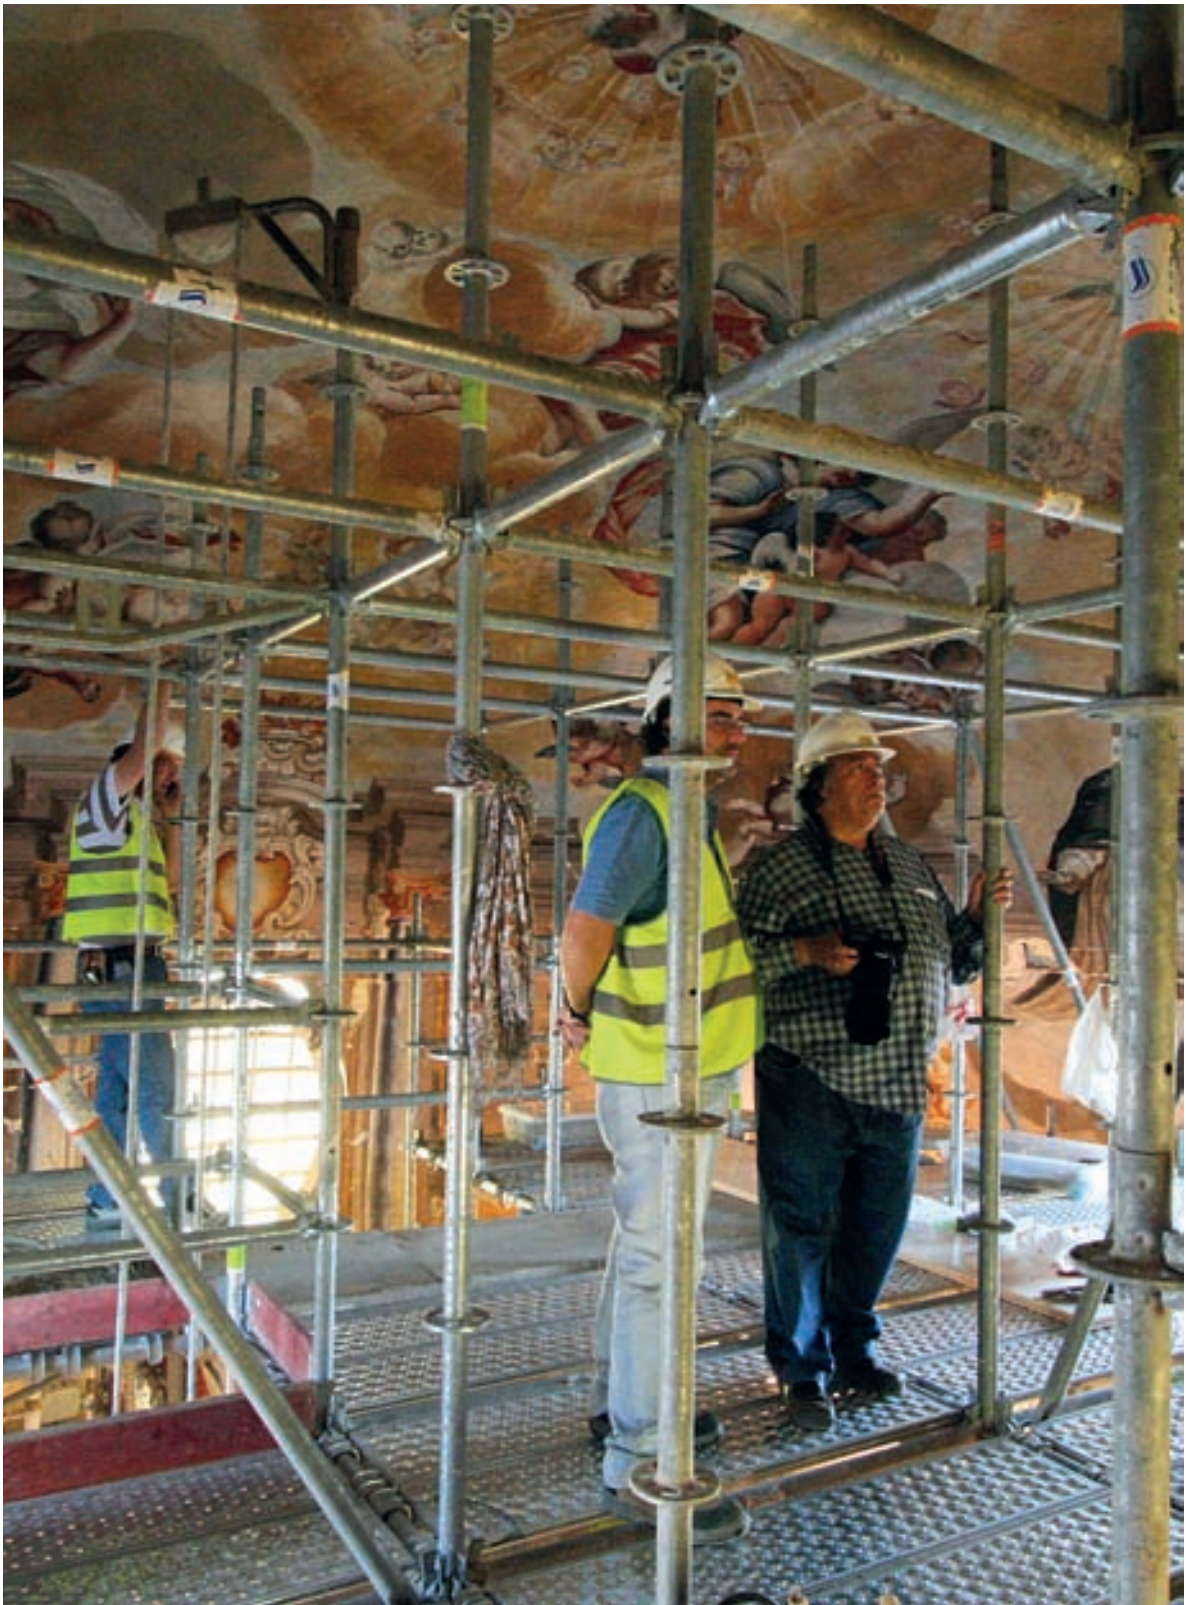
Daños ocasionados por el terremoto en la cúpula de la iglesia de Santo Domingo de Lorca.
Fotografía: Carmen Martínez.

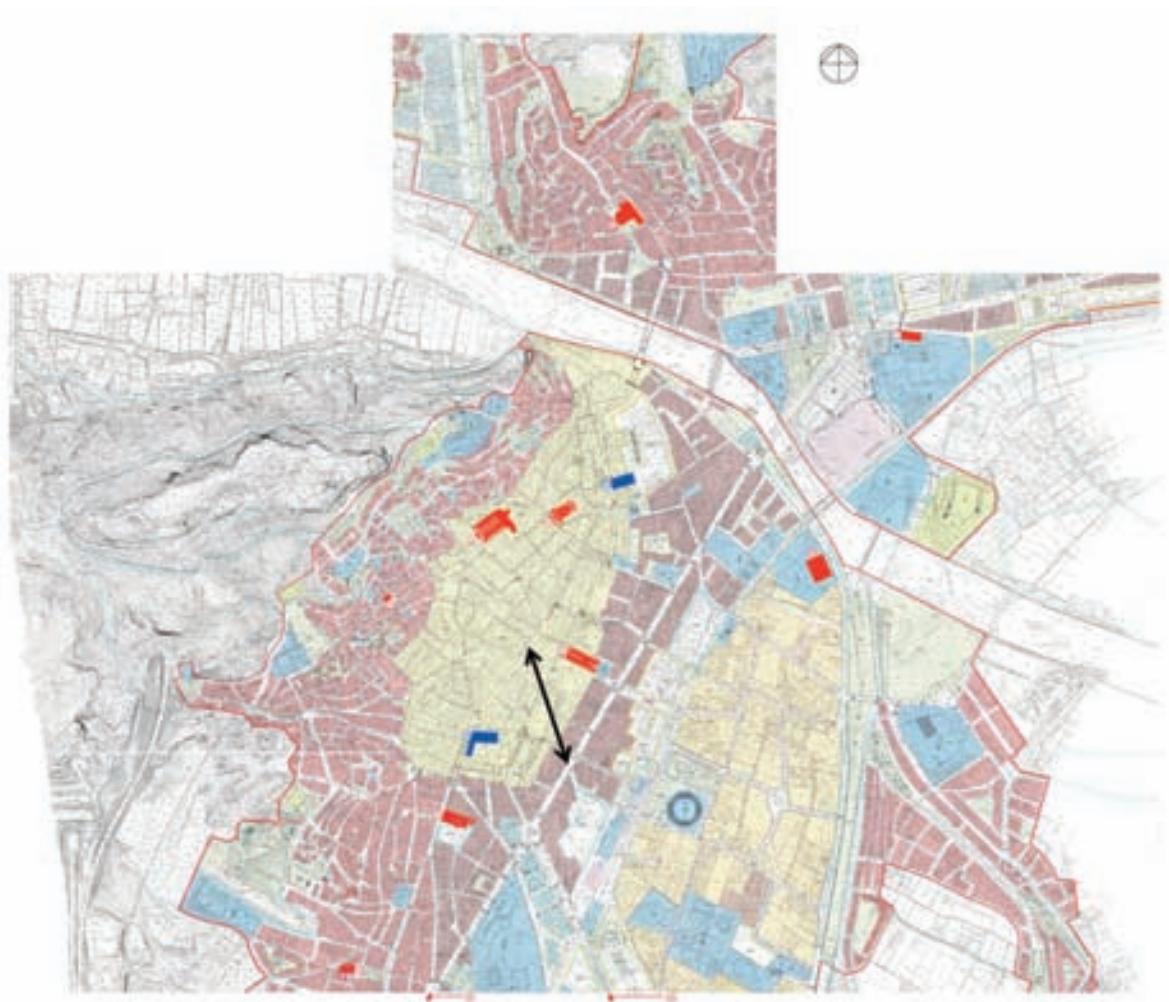
Figura 2. El casco histórico de Lorca y, superpuestos, los edificios religiosos, tanto aquellos que son propiedad de la Iglesia (en color rojo), como los que no lo son (en azul). En negro, flecha con la dirección principal de los movimientos. Figura 3. Plantas de varios edificios religiosos de Lorca. De izquierda a derecha y de arriba a abajo: San Patricio, San Diego, San Cristóbal, San Mateo, San Pedro, Santiago, Santo Domingo, El Carmen, San José, San Francisco, Monasterio de las Clarisas.

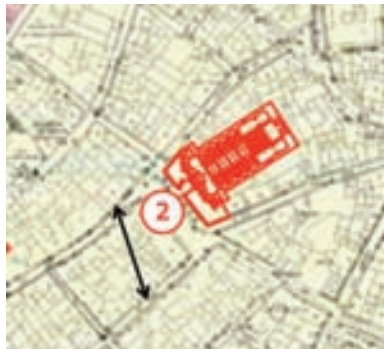
Figura 6. Izquierda. Parcelario de Lorca con la iglesia de Santiago y el eje principal de movimientos. Figura 7. Derecha. Planta de cubiertas de Santiago, con el eje Noroeste-Sureste prácticamente paralelo a la fachada principal.

En la iglesia de Santiago (figs. 6 y 7) la dirección principal de los esfuerzos fue prácticamente paralela a la fachada, por lo que las grietas más importantes se encuentran en las caras paralelas a ellas (fotografías 2, 3 y 4).

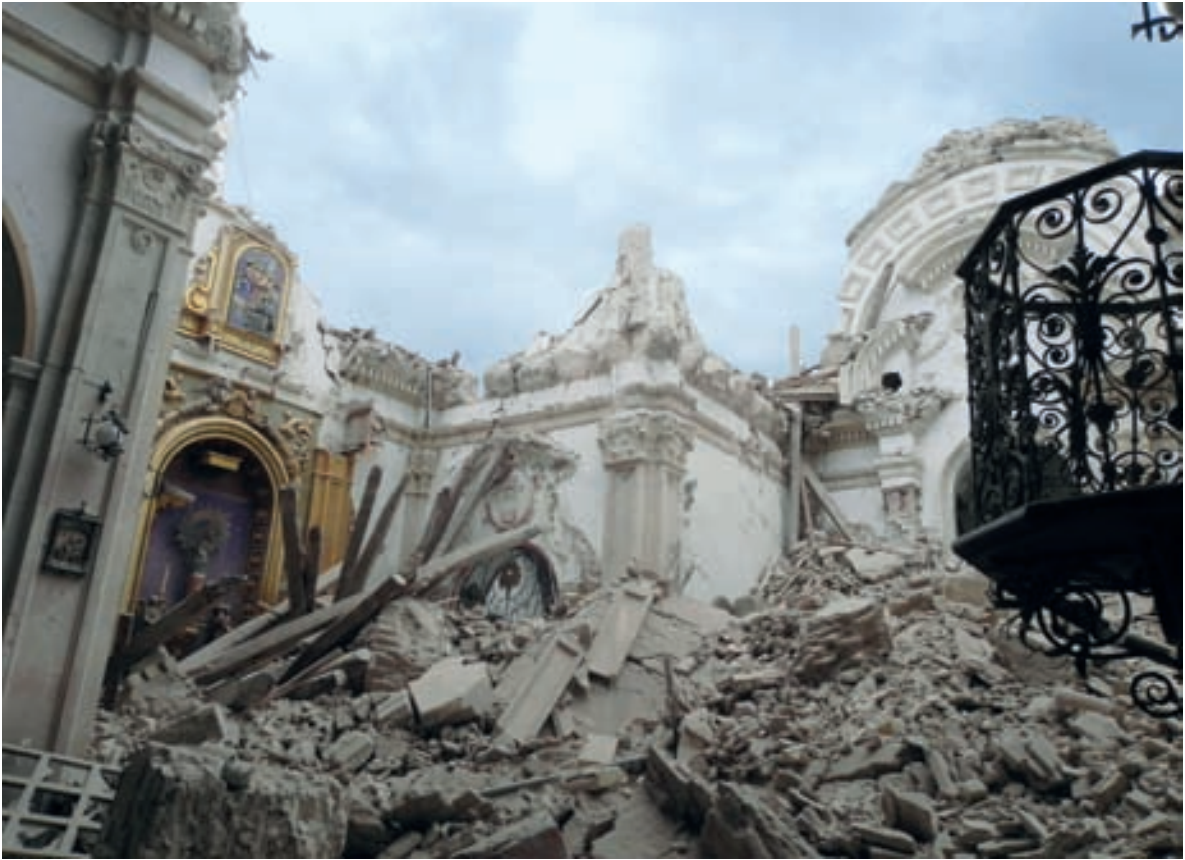
Fotografía 7. Interior de la iglesia de Santiago el día 12 de mayo, con el desplome completo del crucero y cúpula.

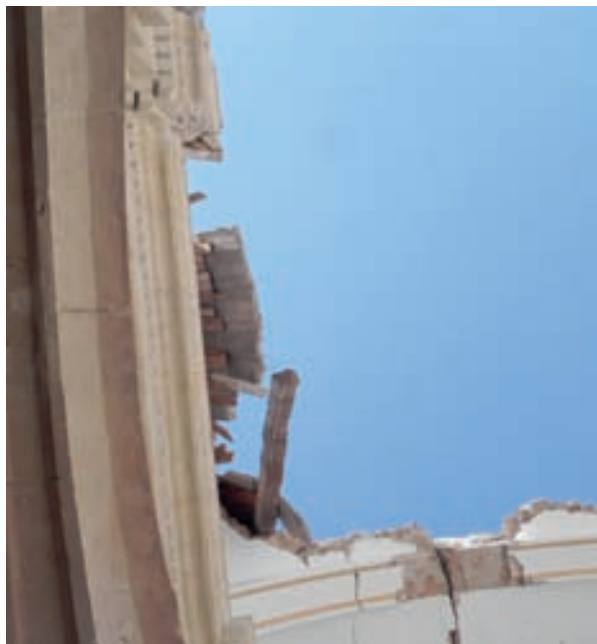
Fotografía 8. Detalle de la cubierta de la iglesia de Santiago, con una losa de hormigón armado sobre la estructura de madera.

¿Cómo es posible que al derrumbarse una parte de un edificio queden las tejas en la zona inferior de los escombros y los motivos decorativos en la parte alta? ¿Cómo pueden los maderos de la estructura quedar por encima de la teja? La respuesta a esta pregunta está en el mecanismo de colapso que interpretamos para esta iglesia: hace apenas unos años, se realizaron obras de restauración en el edificio, una de las cuales consistió en la ejecución de una losa de hormigón de veinte centímetros de canto, armada con redondo de 8 mm y fundida sobre la estructura de madera de la cubierta (fotografía 8).

Como dato de partida importante, sólo dos de los edificios religiosos de Lorca han sufrido desplomes completos o parciales y, en ambos casos, el motivo del colapso está íntimamente ligado a la modificación de las condiciones de contorno con las que fueron construidos y, más en concreto, por la colocación de losas de hormigón sobre las estructuras de madera de las cubiertas.

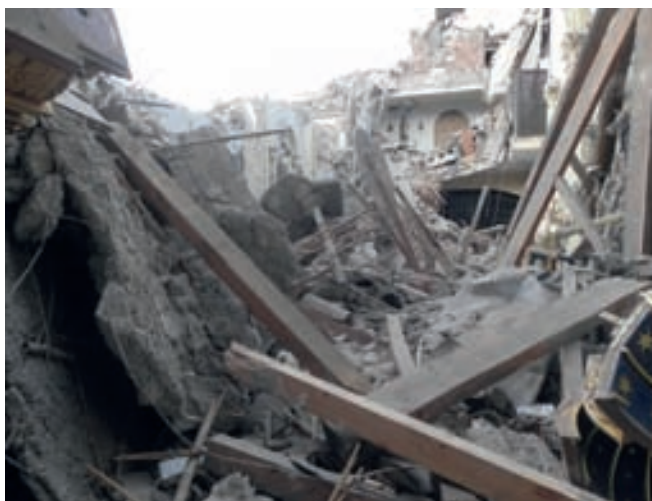
El otro edificio colapsado fue la iglesia del Convento de las Clarisas y, en este caso, también presentaba una losa de hormigón armado de 22 cm de espesor, muy similar a la de Santiago aunque armada más ligeramente, colocada sobre la estructura original de cerchas de madera (fotografía 9).

Fotografía 9. Interior de la iglesia del Convento de Clarisas, el día 12 de mayo, con el colapso completo de su cubierta.

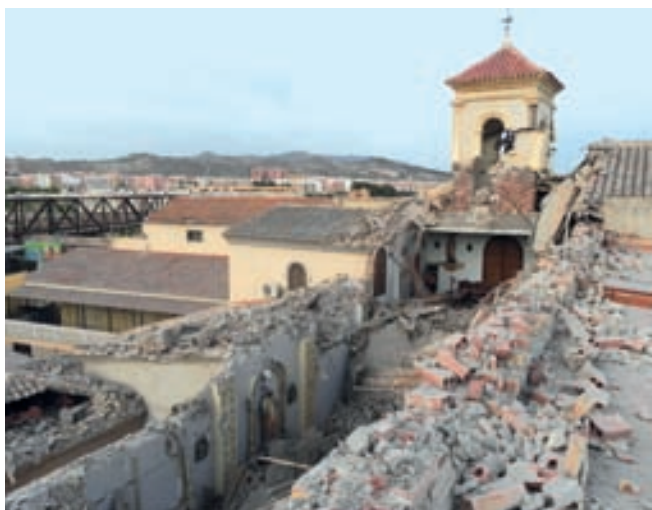
Fotografía 10. Vista de la iglesia de las Clarisas desde la terraza del Convento. Se comprueba que el templo tenía impedido el movimiento hacia el Sur por la existencia del claustro y el consecuente desplome de la coronación del muro Norte que provoca el colapso de la cubierta.

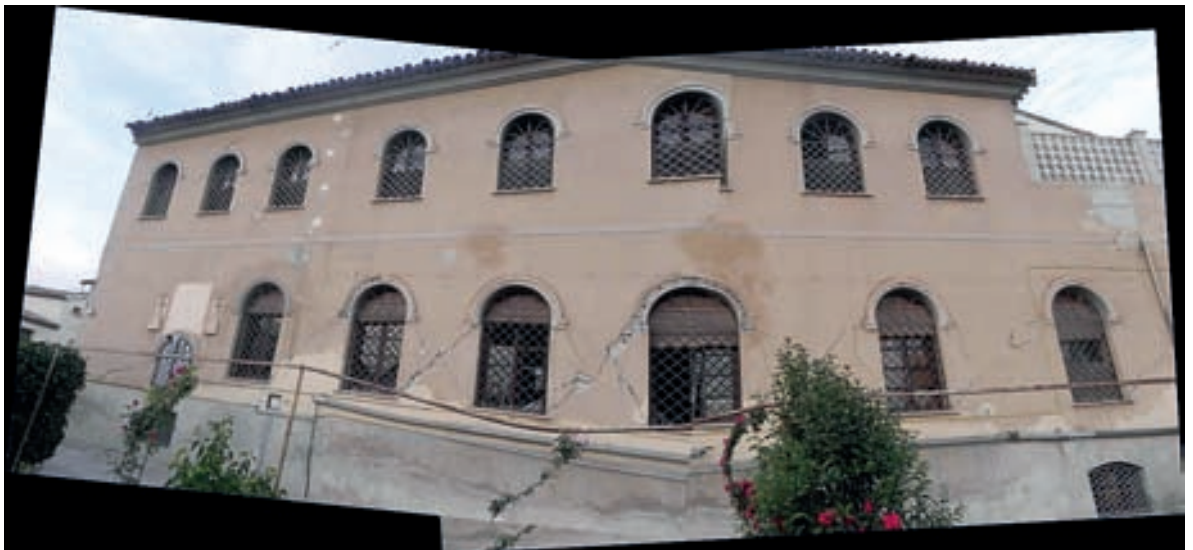
Fotografía 11. Alzado Oeste del Convento de Clarisas, con las habituales grietas en aspa.

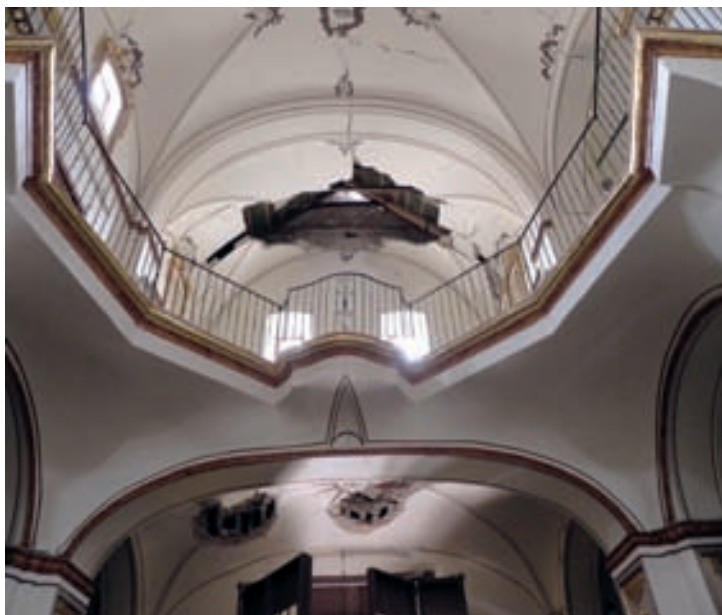
Fotografía 12. Izquierda. Desplome de parte de la bóveda sobre el coro en la iglesia de El Carmen y rotura del forjado y bóveda del propio coro.

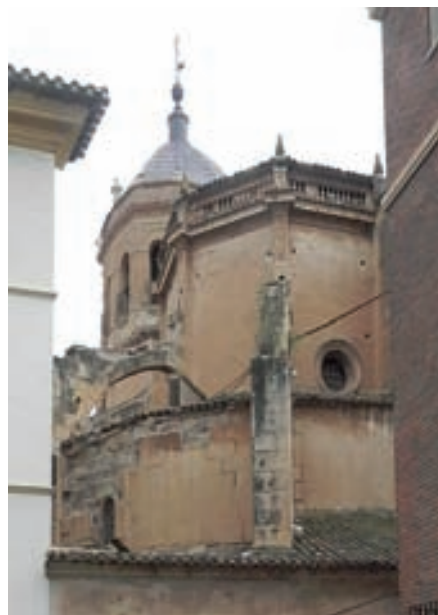
Si es verdad que se han producido daños, sobre todo agrietamientos o caídas parciales en las bóvedas (fotografía 12), casi todas ellas tabicadas, de una o dos roscas de ladrillo, o bien desplomes parciales de muros de dos hojas que, al tener un relleno algo deteriorado o con procesos de infiltración de agua, bajo la acción del sismo, tienden a comportarse como dos hojas independientes, pudiendo llegar a caer una de ellas (fotografía 13) o ambas.

Fotografía 13. Derecha. Exterior de la girola de la iglesia de San Patricio y el desplome de parte de las hojas exteriores de sus muros.

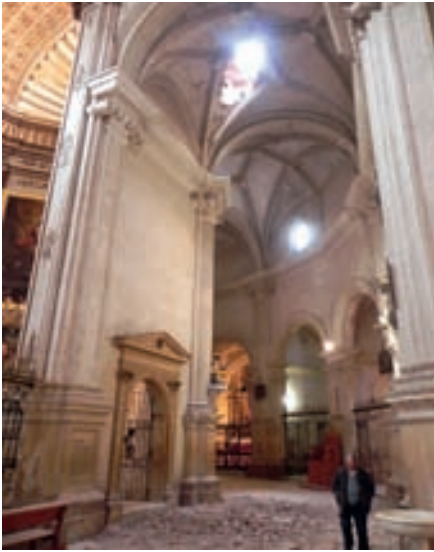
Fotografía 14. Izquierda. Interior de la iglesia de San Patricio tras el terremoto. Se observa uno de los agujeros en las cubiertas y bóvedas provocados por la caída de los pináculos de la torre.

Fotografía 15. Derecha. Trabajos de reparación de las bóvedas en San Patricio. En el lado derecho se aprecia una de las dovelas aún descolgadas, y a la derecha las nervaduras y plementería ya restauradas mediante la solidarización con cuñas de madera y el rejuntado de grietas con morteros de cal.

Estos trabajos sobre bóvedas y muros de cantería se están llevando a cabo mediante la reposición de sillares en aquellos muy deteriorados, mientras que en las nervaduras se está asegurando el contacto entre las dovelas de los nervios, introduciendo primeramente cuñas de madera y posterior llenado de cal (fotografía 15).

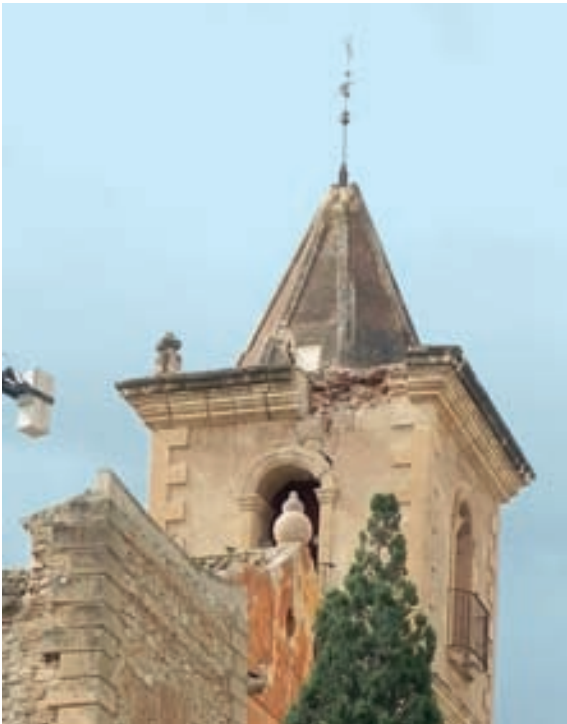
Fotografía 16. Detalle de la torre de San Mateo tras el terremoto, con la caída de parte de los sillares de la cornisa de la torre.

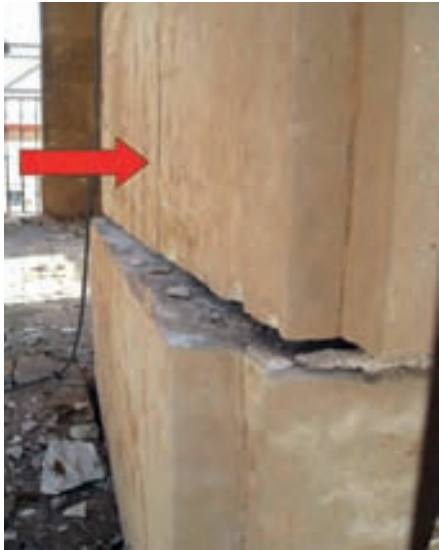
Fotografía 17. Izquierda. Detalle del desplazamiento horizontal sufrido por el cuerpo de campanas de la torre de San Mateo.

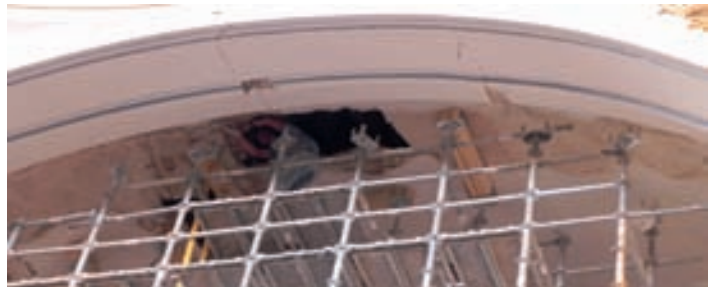
Fotografías 19, 20 y 21. Detalles de los procesos de reparación de las bóvedas tabicadas de la iglesia de San Mateo.

Esta secuencia muestra este tipo de tajo, en el que primero (fotografía 19) se retiran los ladrillos rotos y aquellos que, aun estando enteros, están a ambos lados de la grieta. A veces son tan grandes y tan profundas que el hueco que se origina en la bóveda es de considerables dimensiones, pero la ductilidad de estas estructuras les permite seguir en pie aún con grandes pérdidas (fotografía 20). Una vez señalada la superficie de la bóveda afectada y si se trata de una o de dos roscas, se comienzan a recolocar de nuevo los ladrillos (en la misma fotografía 19 se aprecia que las cuatro hiladas inferiores ya se han colocado), manteniendo la geometría de la bóveda y se le aplica el acabado de yeso o de trabadillo de yeso y cal con que se encuentre el resto del edificio (fotografía 21). Finalmente, por el trasdós se pueden ejecutar cuando son necesarios, rejuntados de las grietas mediante lechadas de mortero de cal y marmolina.

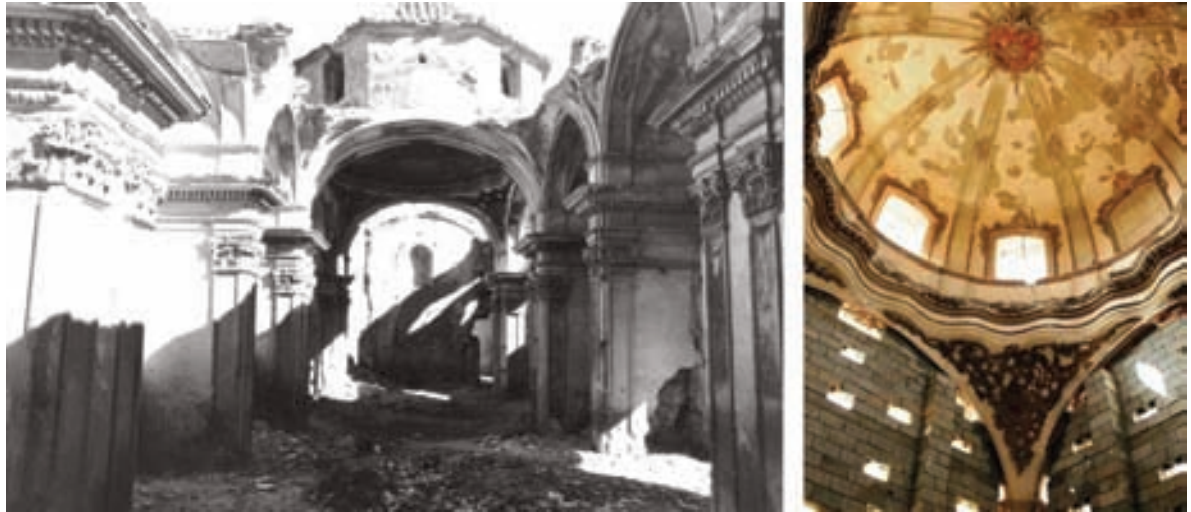
Figura 3. Izquierda: iglesia de San Juan de Lorca. Derecha: cúpula del crucero en 2011. Fotografías: Inventario Bienes Muebles de Murcia, Ministerio de Cultura (1978) y Comunidad Autónoma de la Región de Murcia.

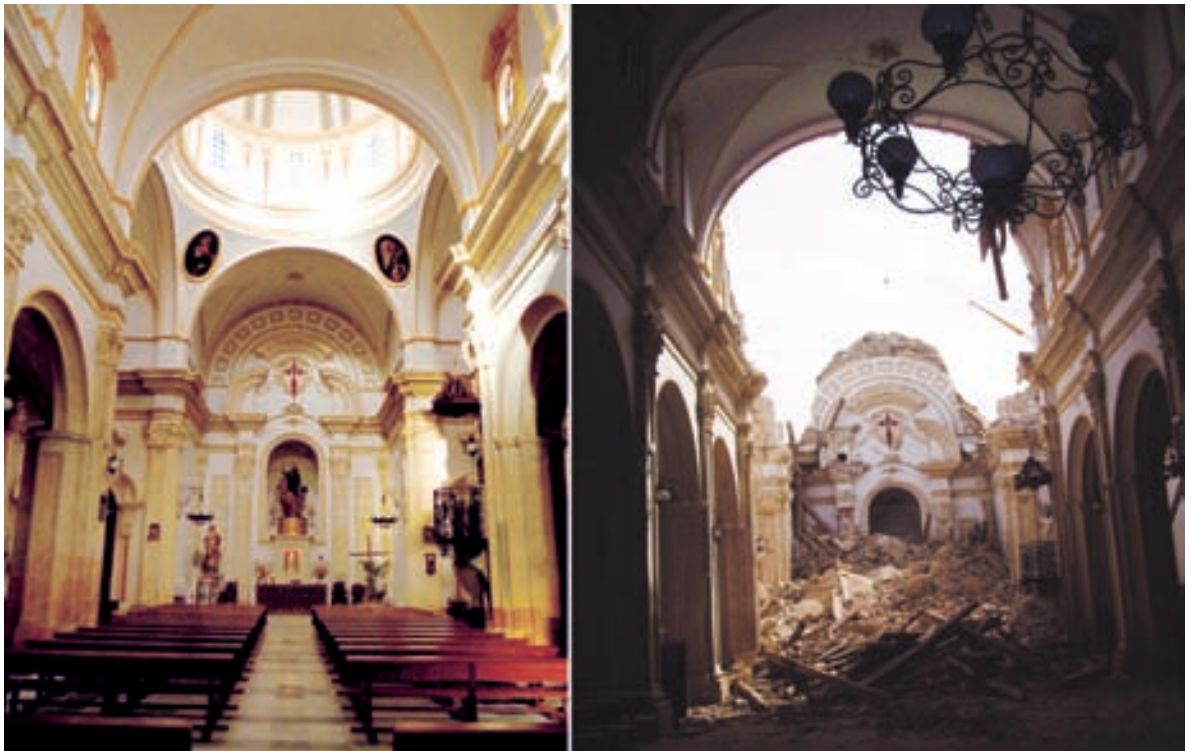
Figura 8. Iglesia de Santiago antes y después del terremoto de mayo de 2011. Fotografías: Pedro Segado.

Fue una de las iglesias lorquinas que, curiosamente, experimentó más obras y retoques a lo largo de su historia artística, unas veces para consolidación y otras para embellecimiento. El día 11 de mayo de 2011 debido de nuevo a un seísmo, la iglesia ha sufrido un daño casi irreparable.

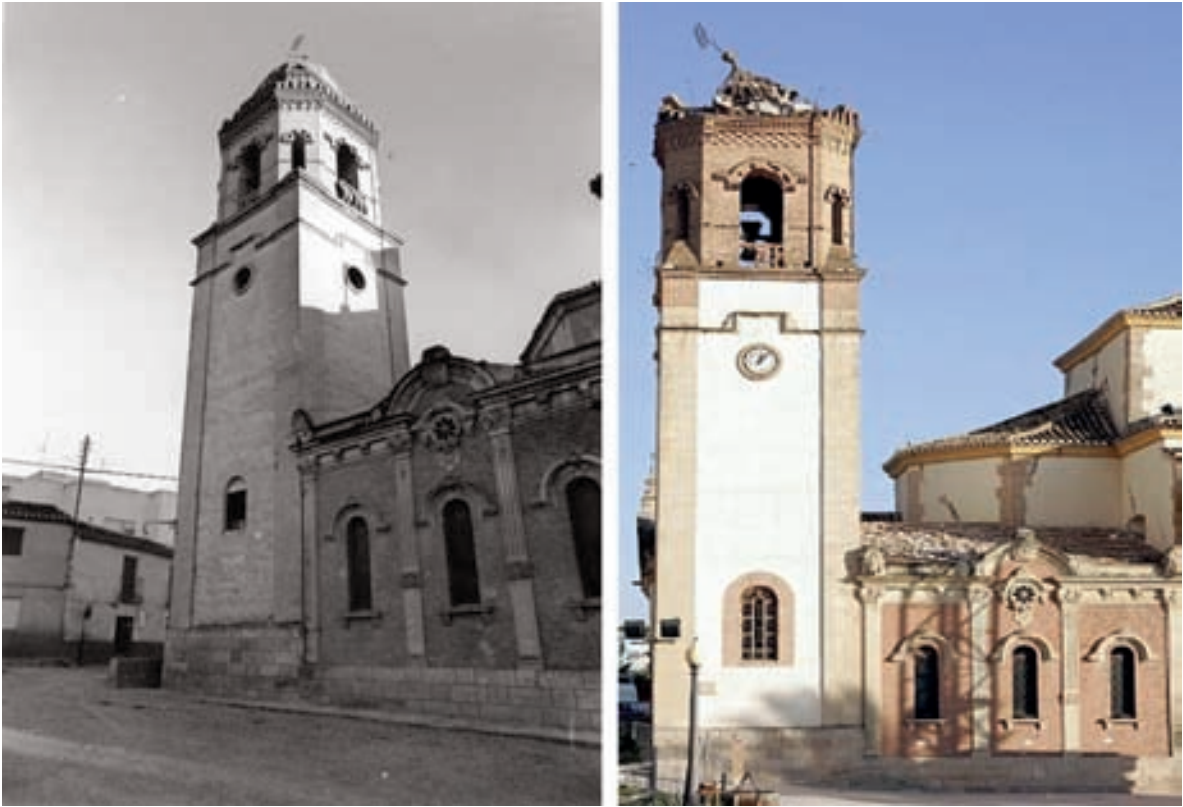
Figura 9. Izquierda: convento Virgen de las Huertas en 1902. Derecha: estado del edificio después del terremoto de 2011. Fotografías: Inventario Bienes Muebles de Murcia, Ministerio de Cultura (1978) y Comunidad Autónoma de la Región de Murcia.

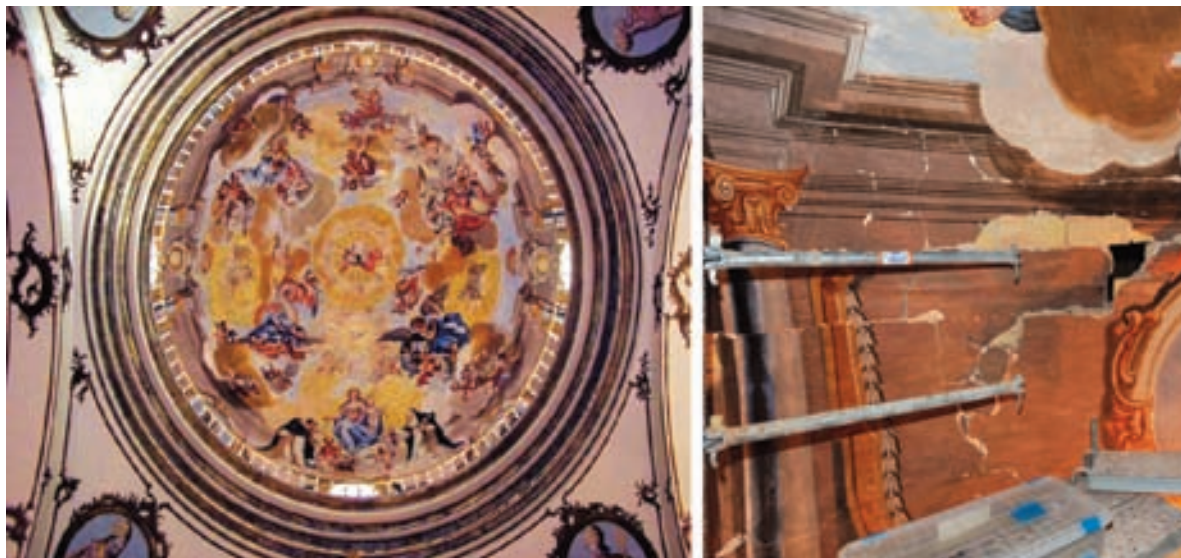
Figura 10. Capilla del Rosario del Convento de Santo Domingo, antes y después del terremoto. Fotografías: Comunidad Autónoma de la Región de Murcia y P. Alonso.

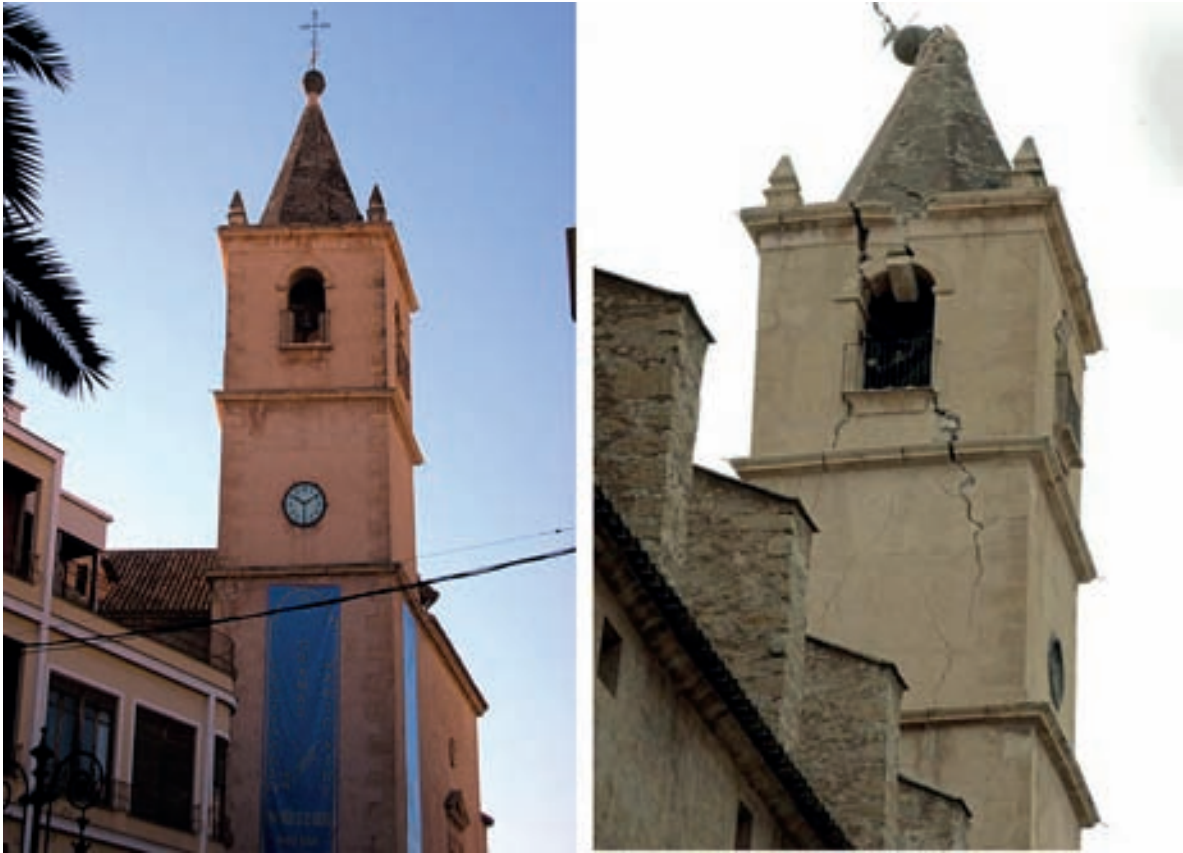
Figura 11. Torre de la iglesia del convento de San Francisco de Lorca, antes y después del seísmo.
Fotografías: Comunidad Autónoma de la Región de Murcia y Manuel Muñoz.

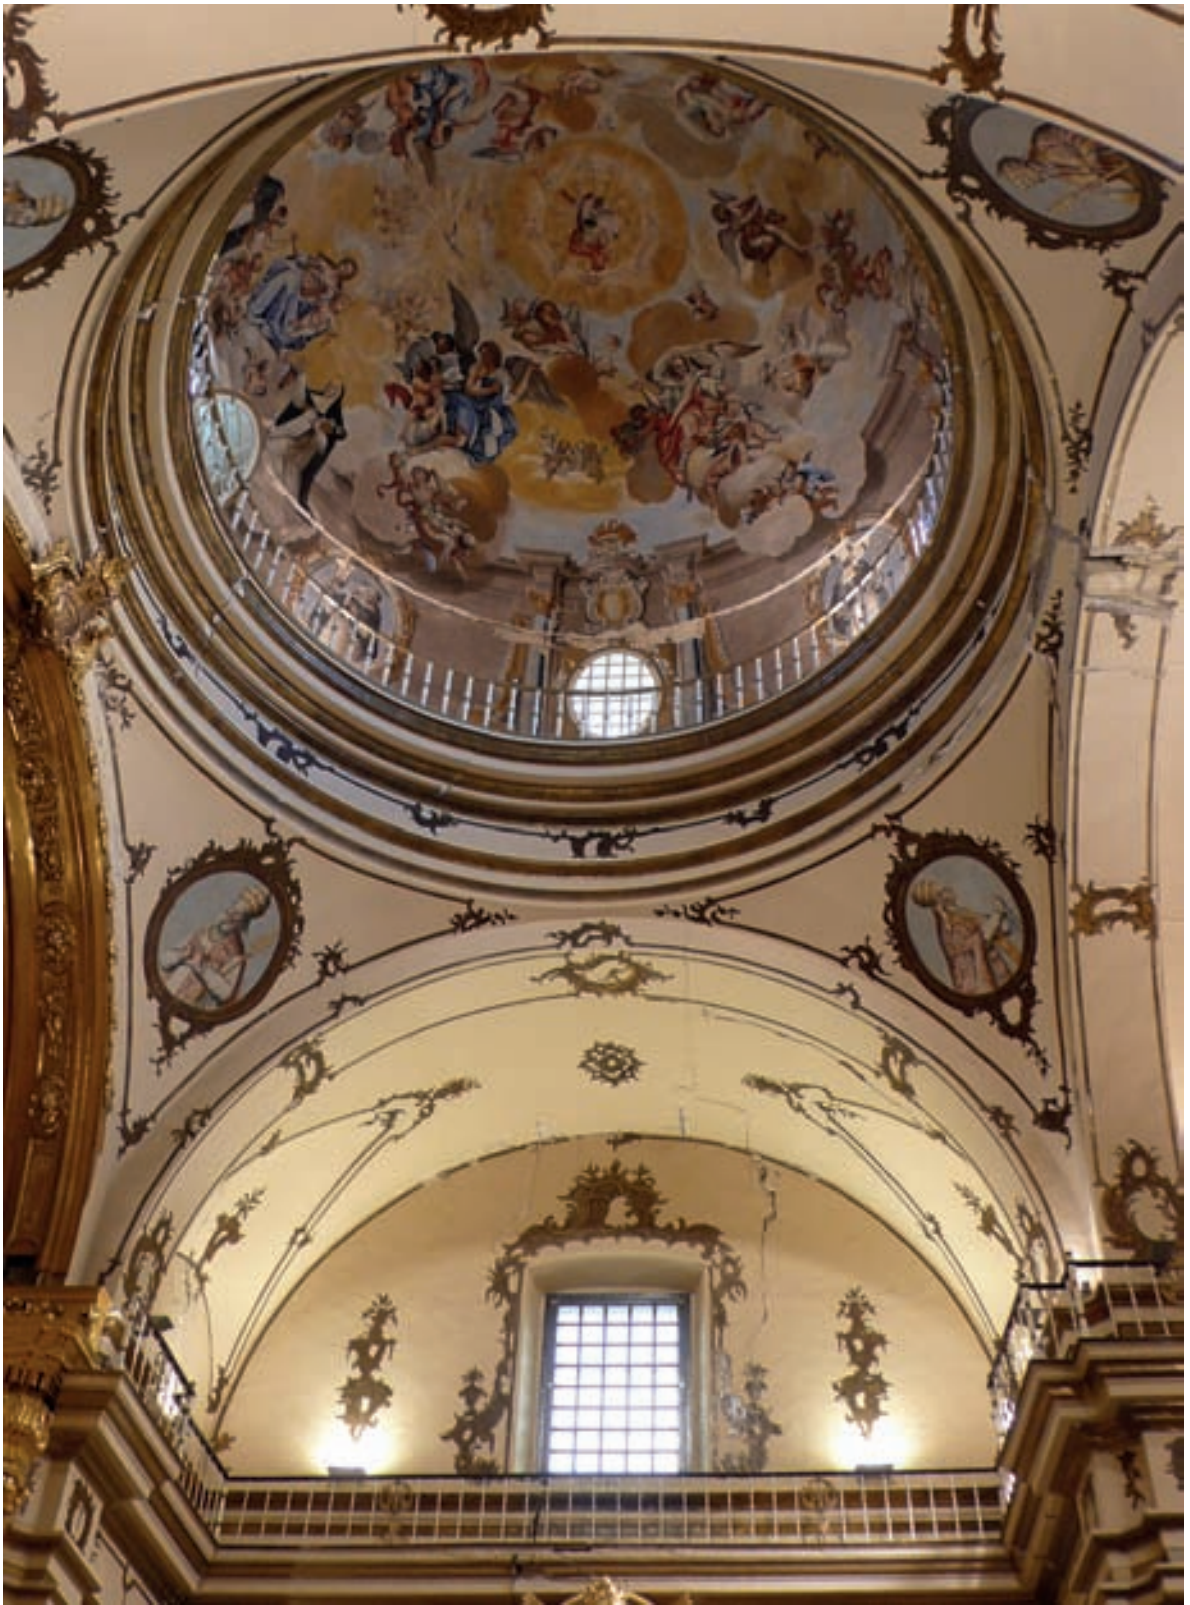
Daños ocasionados por el terremoto en la cúpula de la iglesia de Santo Domingo de Lorca.
Fotografía: Concha Cirujano.

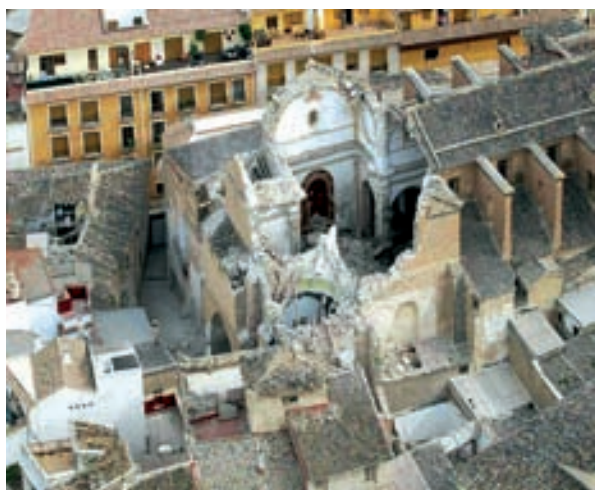
Iglesia de Santiago tras el terremoto.

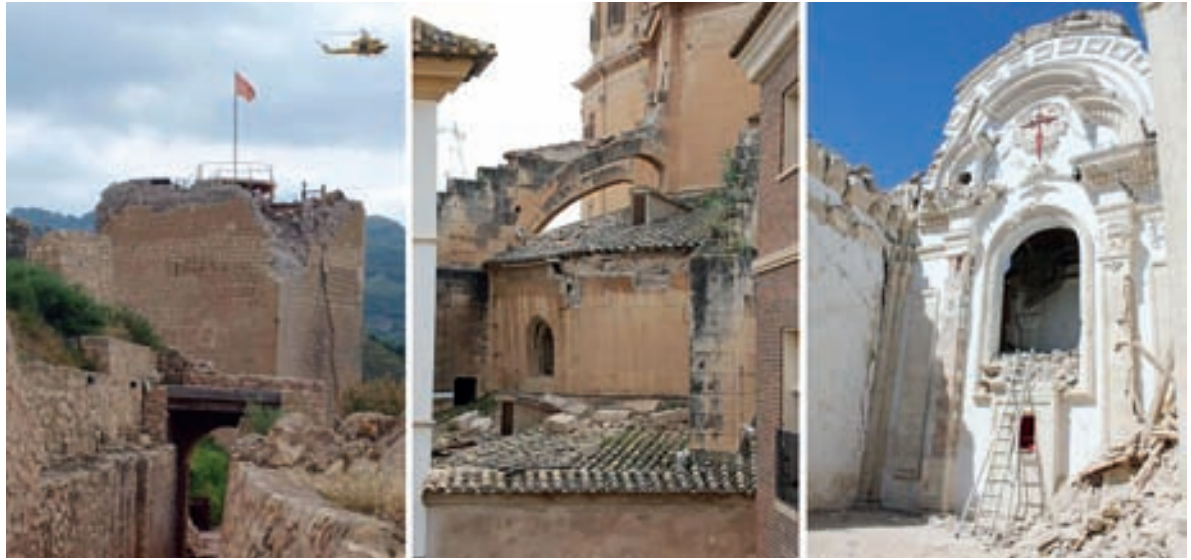
a) Torre del Espolón, b) Colegiata de San Patricio y c) Iglesia de Santiago.

Efectivamente, los efectos del terremoto han sido muy importantes, no solo se han visto alteradas las nuevas barriadas, también los edificios situados dentro de los recintos más antiguos, levantados con sistemas estructurales y constructivos históricos, han sufrido graves daños.

Mientras que el fallo de las estructuras porticadas actuales, haciendo un ejercicio de simplificación consciente, se produce en general en la planta baja, repitiéndose los problemas en la planta más débil y ob-

viando también conscientemente que no en todos los casos el comportamiento ha sido el mismo, las afecciones de las estructuras históricas son de muy diversa naturaleza y están directamente relacionados con las diferentes organizaciones estructurales de los edificios y con su grado de mantenimiento y conservación, presentándose innumerables casos particulares. La compleja tipología estructural de los antiguos edificios y distintos sistemas constructivos propicia diferentes respuestas frente al sismo.

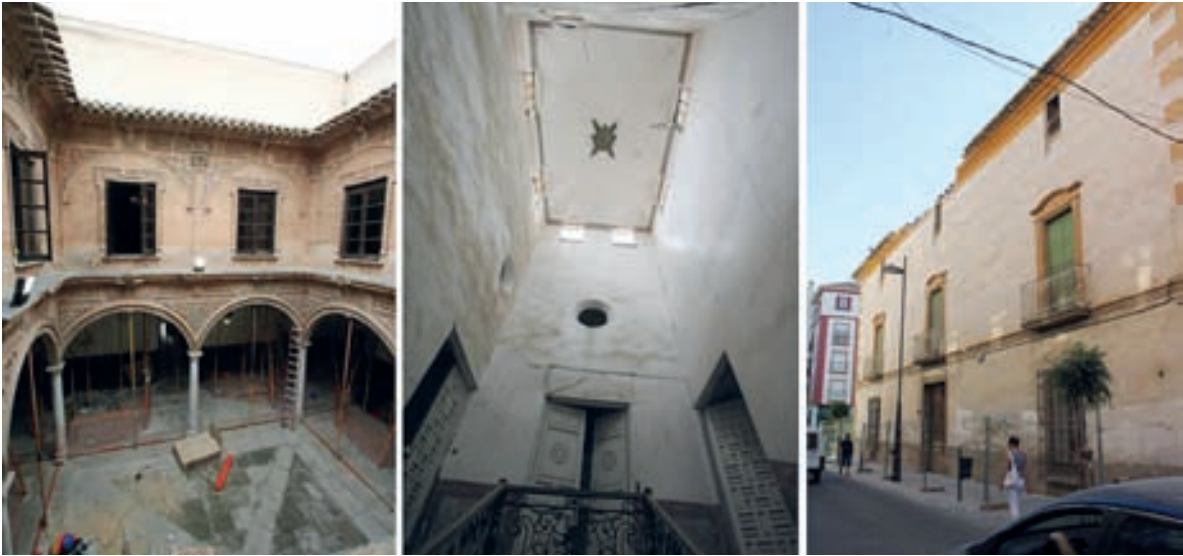
a) Palacio Guevara, b) Casa de los Cacha y c) Casa de los Arcas.

Los edificios civiles del conjunto histórico que disponen de una organización estructural con muros diafragma en las dos direcciones o con una compleja compartimentación con elementos estructurales y no estructurales han sido menos vulnerables que los edificios religiosos, sin embargo los daños son el testigo de la heterogeneidad de sus fabricas produciéndose muchos daños en las uniones por la falta de enjarjes o por la discontinuidad de los elementos constructivos, en muchos casos producidos por reformas inadecuadas que han desequilibrado el esqueleto de las construcciones.

No siempre los sistemas constructivos empleados en las intervenciones de consolidación y restauración llevadas a cabo en el último siglo han respondido adecuadamente a las acciones sísmicas. El empleo de elementos de hormigón de gran peso en las cubiertas han magnificado los efectos.

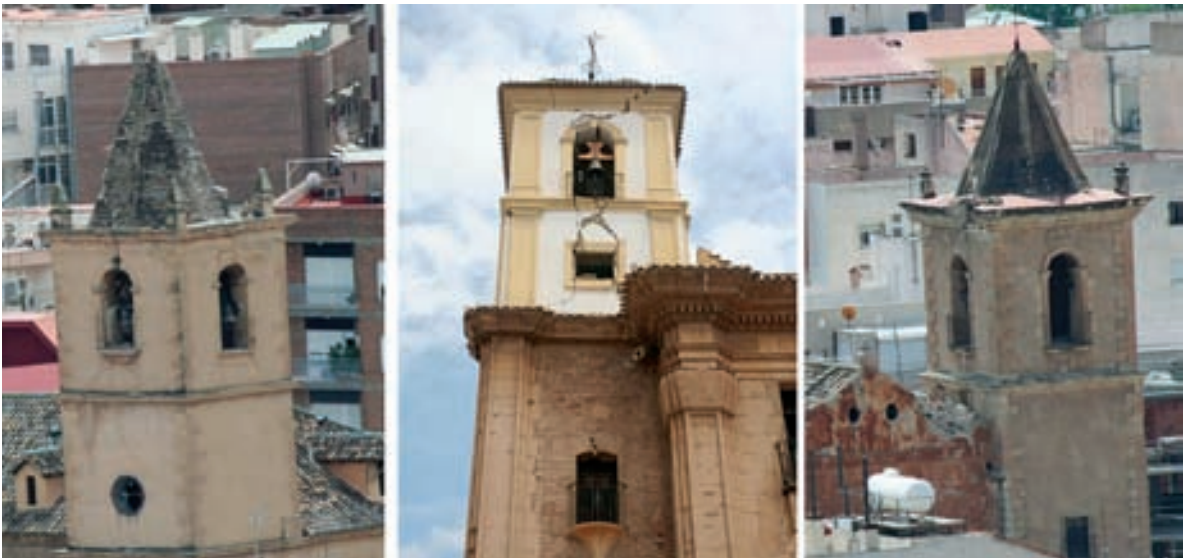
a) Iglesia de San Francisco, b) Iglesia de Santiago y c) Iglesia de San Mateo.

En los edificios religiosos también las torres han sido muy vulnerables junto con otros elementos como arcos, bóvedas, cúpulas y cubiertas cuyo menoscabo ha sido mayor en aquellos elementos en los que el sistema estructural original no respondía holgadamente a los esfuerzos horizontales.

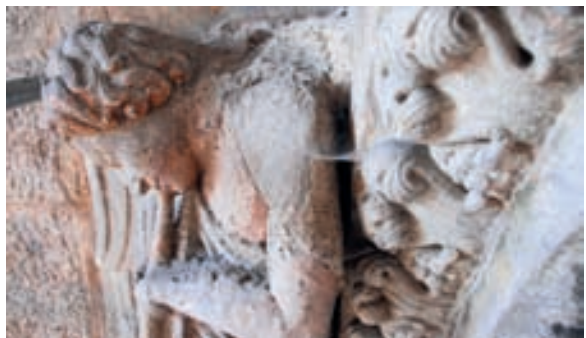
Figura 4. Carbonataciones y suciedad sobre las figuras. Fotografía: Coo.be.c.

Los relieves del Pórtico de la Gloria se ven afectados fundamentalmente por procesos de deterioro relacionados con las filtraciones de agua y la humedad (fig. 4). En un clima con un régimen pluviométrico como el de Santiago de Compostela la preocupación por la estanqueidad de las cubiertas ha sido una constante histórica, lo que llevó a realizar sucesivas intervenciones de saneado e impermeabilización¹². No obstante, y debido a la falta de mantenimiento, el agua de lluvia ha penetrado y penetra desde el exterior por los planos horizontales, las juntas de los sillares, los encuentros de las distintas fábricas y por las carpinterías en deficiente estado, y va humectando progresivamente los rellenos de muros y bóvedas hasta llegar al nivel del Pórtico.

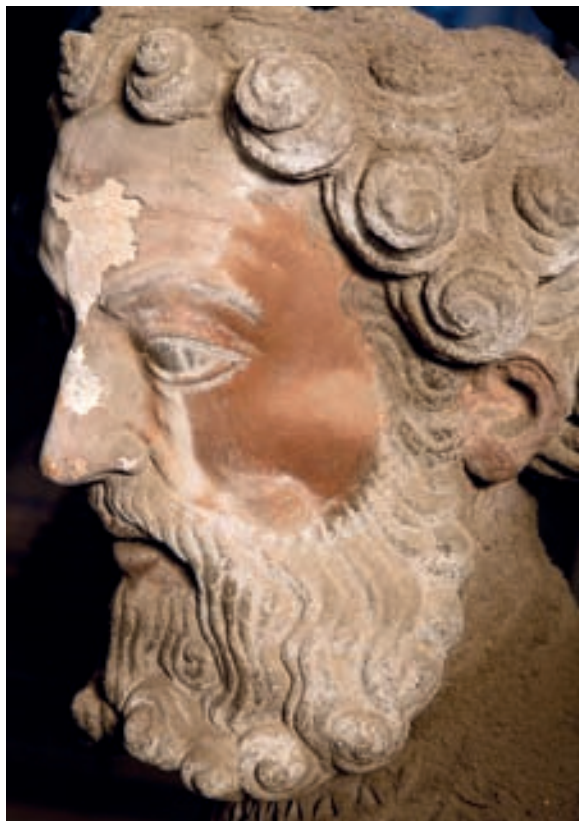
Figura 5. Alteración de los estratos pictóricos.
Fotografía: Coo.be.c.

En los meses del año en que se produce un aumento de la temperatura y en las épocas de mayor afluencia de visitantes se inicia un proceso de secado a través del material pétreo y las discontinuidades de las superficies policromadas. Por una parte, el agua arrastra sales solubles que cristalizan en la superficie en forma de eflorescencias y subeflorescencias; por otra, al final de la primavera se producen procesos de condensación que también activan los movimientos de sales. La consecuencia de todo ello se traduce en la arenización del granito y en el desprendimiento de los estratos pictóricos (fig. 5).

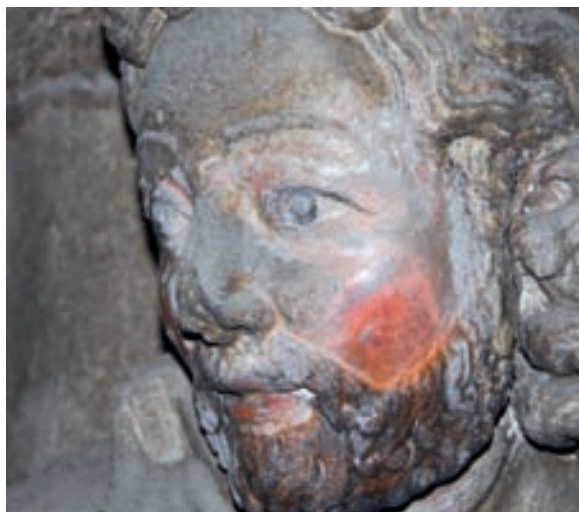
Figura 6. Consolidación con cera en el rostro de una de las figuras. Fotografía: Coo.be.c.

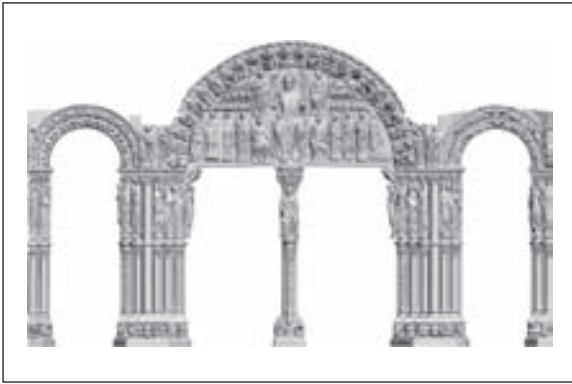
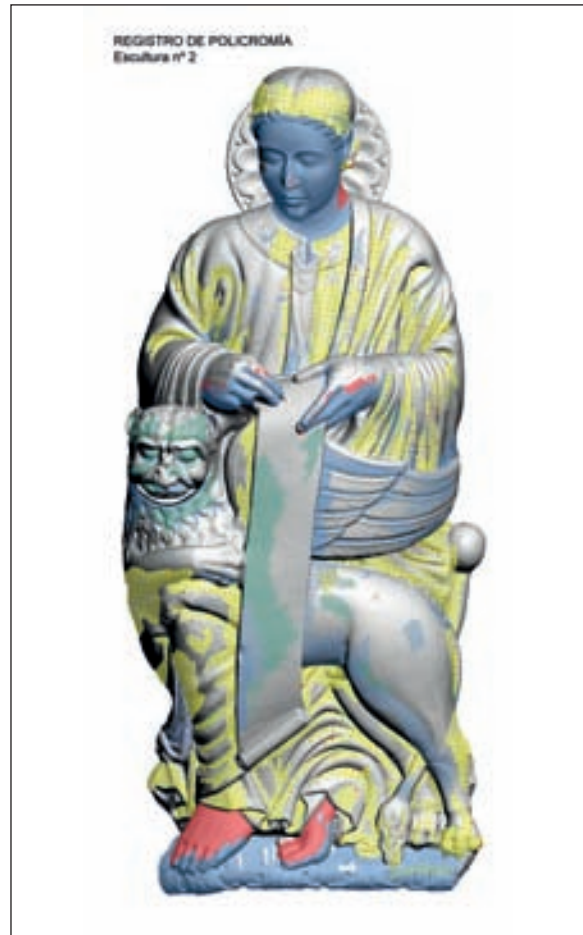
Figuras 8 a y b. Modelado tridimensional del Pórtico y registro de la policromía. Imagen: Universidad de Cottbus, Alemania.

A lo largo del estudio que se está llevando a cabo se han elaborado cartografías temáticas del Pórtico y su entorno, recogiendo todos los datos relacionados con los materiales y técnicas constructivas y el estado de conservación. Para ello se ha tomado como base la planimetría recogida en el Plan Director de la Catedral¹⁶, y la reproducción del escaneado en 3D elaborado por la Universidad de Cottbus (Alemania) (fig. 8 a y b).

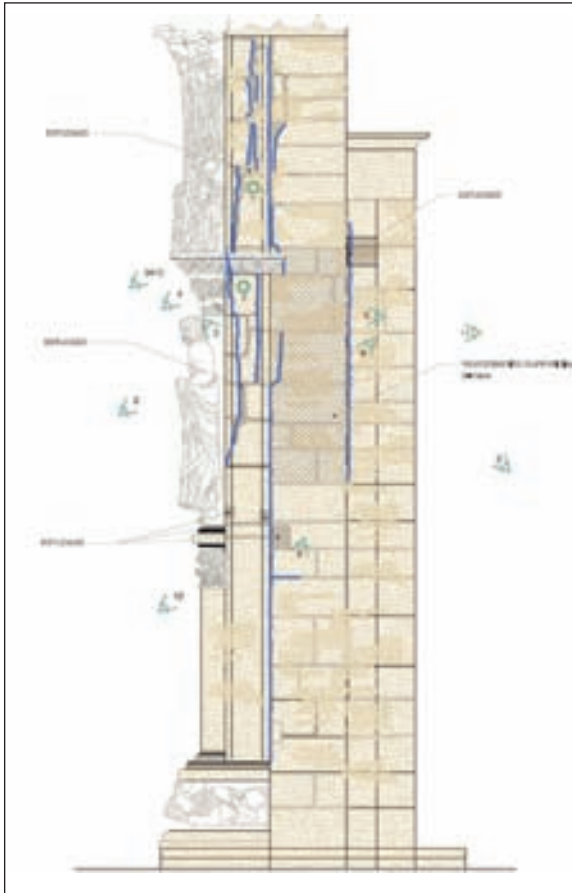
Figura 9. Grietas en la jamba norte del Arco de la Epístola. Fotografía: Coo.be.c.

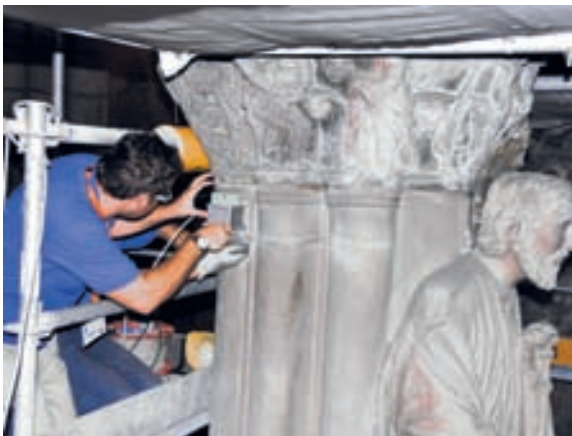
Figura 10. Colocación de sensores para la monitorización estructural. Fotografía: Coo.be.c.

estudio se ha instalado un complejo sistema de monitorización, tanto en el Pórtico como en la Cripta y en la Tribuna, que detecta los movimientos significativos relacionados con el asiento desigual de las fábricas y la trabazón de las distintas fases constructivas del monumento (fig. 10). El examen se ha completado con mediciones de transmisión de ultrasonidos, magnetometría y videoendoscopio (fig. 11).

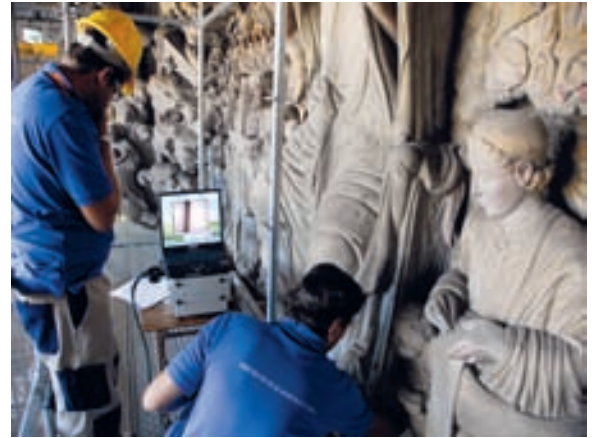
Figura 11. Estudio con videoendoscopio. Fotografía: Coo.be.c.

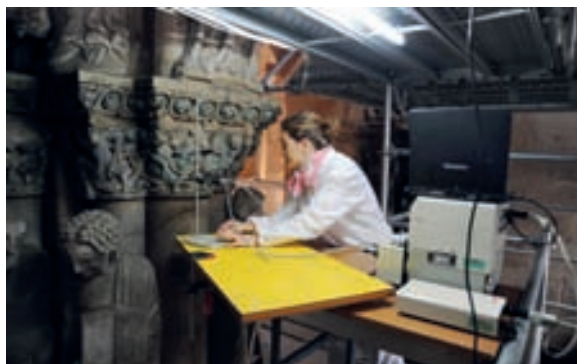
Figura 12. Estudio MOLAB de la policromía.
Fotografía: Coo.be.c.

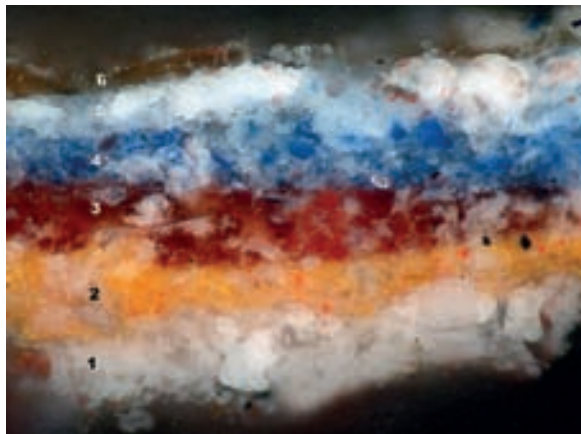
Figuras 13 a y b. Estratigrafías de la primera policromía y de un brocado aplicado. Fotografía: ARTELAB.

guna de las actuaciones documentadas en los siglos xvii y xviii. La quinta intervención es un estrato diferenciado, el pigmento verde es un verde de cromo, que no aparece hasta el siglo xix (fig. 13 a y b)²⁰.
