Patrimonio en riesgo: seísmos y bienes culturales

2012

Patrimonio Cultural de España

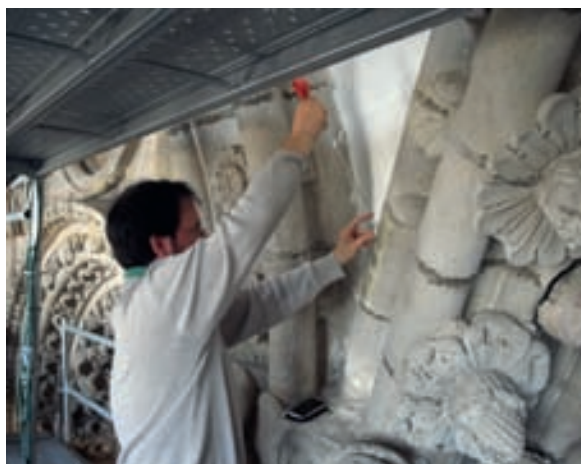
Figura 14. Ensayos de consolidación. Fotografía: Área de Intervenciones del IPCE.

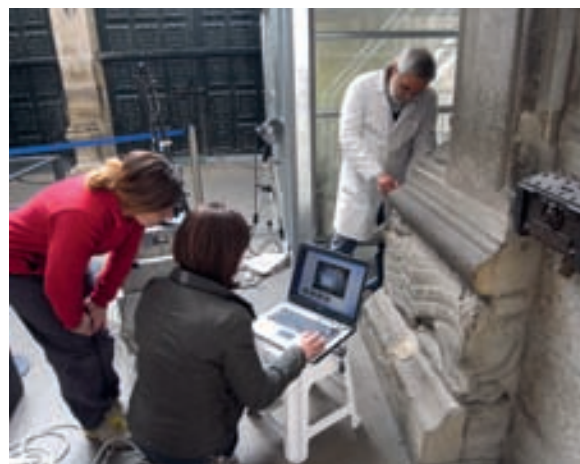
Figura 15. Comprobación de los resultados de las pruebas de limpieza. Fotografía: Área de Intervenciones del IPCE.

Las pruebas se han hecho con varios sistemas de limpieza y de desalación y con productos para el asentado de la policromía y para la consolidación del soporte pétreo (figs. 14 y 15).

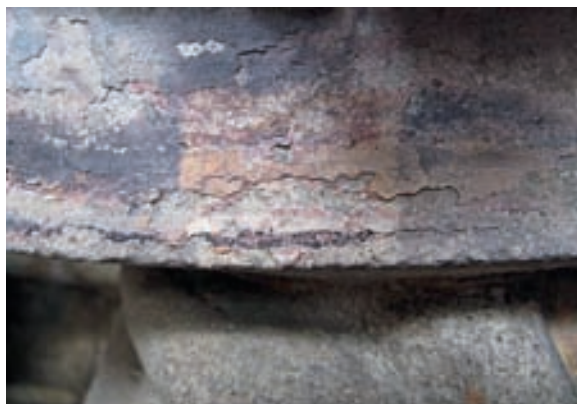
Figuras 16 a y b. Estudio de colorimetría mediante reflectancia espectral. Fotografía: Departamento de Óptica de la Universidad Complutense de Madrid.

Para las pruebas de limpieza se han utilizado sistemas mecánicos, químicos y de desincrustación fotónica (láser) y se han tomado muestras para realizar un estudio comparativo de la rugosidad superficial con microscopía electrónica de barrido. Asimismo, se ha realizado una caracterización colorimétrica mediante reflectancia espectral. Debido a la fragilidad de las capas policromas se han realizado las mediciones con un espectrofotómetro sin contacto²¹ (fig. 16 a y b).

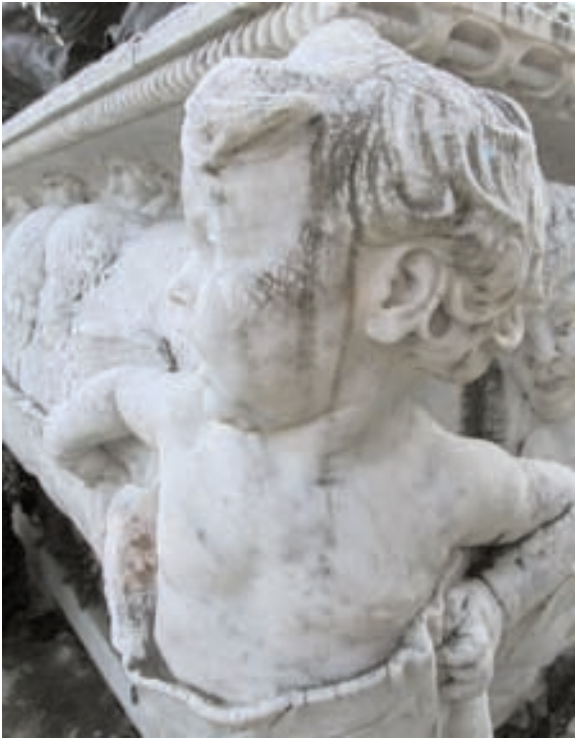
Colonización biológica y escorrentías en la cabeza de uno de los alto relieves de las esquinas del vaso.
Fotografía: In Situ, S.L.

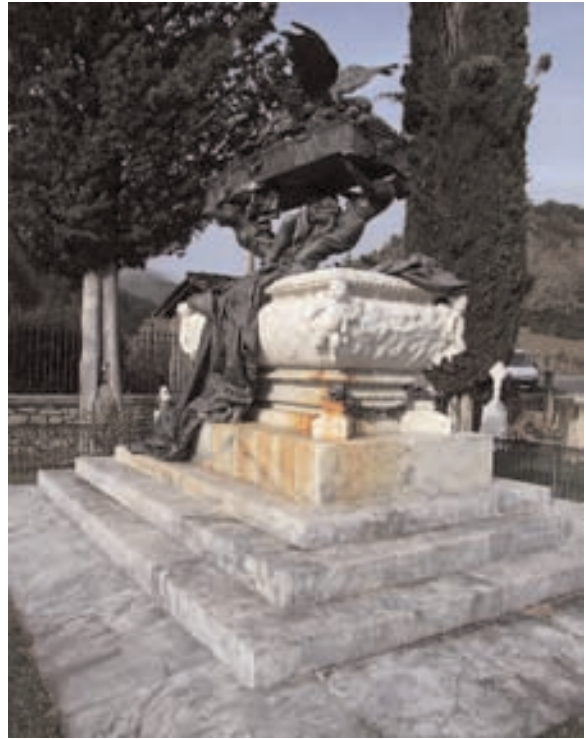
Contaminación biológica concentrada en la esquina orientada al SO. Fotografía: In Situ, S.L.

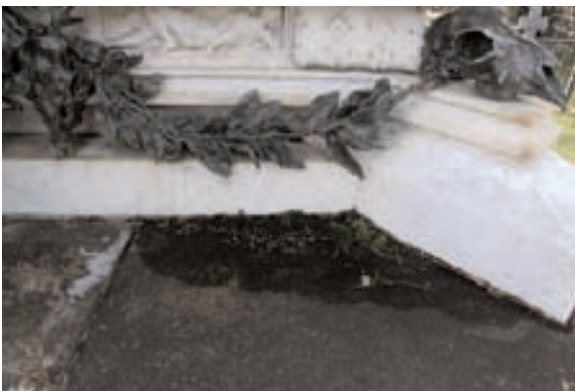
Colonización biológica de las gradas orientadas al NE, retención de agua. Fotografía: In Situ, S.L.

- Limpieza superficial en seco.
- Desalación de las eflorescencias salinas.
- Eliminación y reposición de las películas de protección del material metálico.
- La eliminación (en lo posible) del material acumulado en el interior del vaso de mármol.
- Rejuntado de grietas y sellado de fisuras del vaso
- Limpieza de las escorrentías de la escalinata.
- Consolidación parcial de zonas del mármol frágiles y reposición de la película de hidrofugación.
- Limpieza y desinfección de las zonas de la escalinata y base, que aparecían contaminadas por colonización biológica.

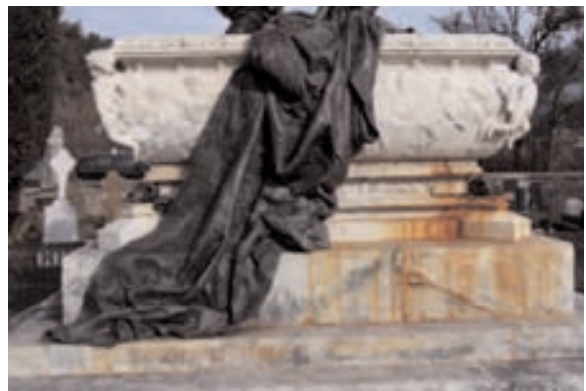
Detalle de la contaminación que se filtra por el desagüe del vaso. Fotografía: In Situ, S.L.

Con el fin de determinar el estado de conservación del interior del vaso, se realizó un estudio, accediéndose al interior con cámaras endoscópicas con el fin de determinar el origen de las escorrentías. Estas provocan las manchas de la zona sur en la escalinata. También nos ayudó a comprobar el buen estado de la placa base de latón donde se sustenta el grupo escultórico, como el de las pletinas de acero inoxidable que se colocaron en la intervención del año 1996, aunque por el interior la placa presenta focos puntuales de cloruro activo que de mo-

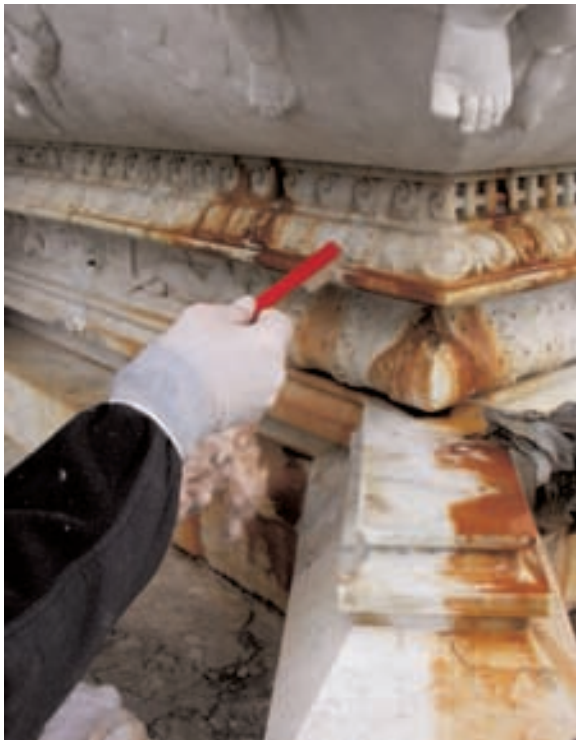
Detalle de la limpieza mecánica. Fotografía: In Situ, S.L.

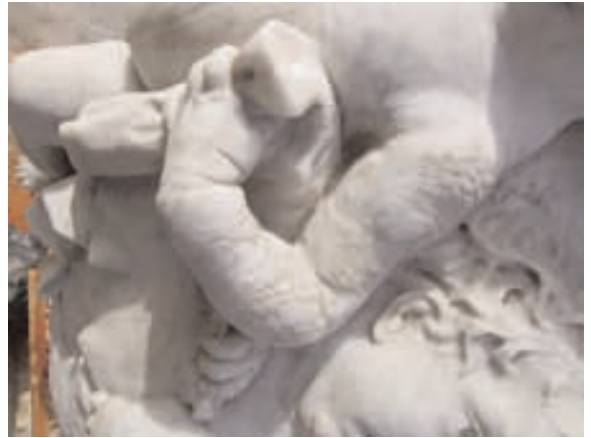
Arriba. Alteraciones superficiales en el mármol.
Fotografía: In Situ, S.L.
Abajo. Agrietamientos en el vaso.
Fotografía: In Situ, S.L.

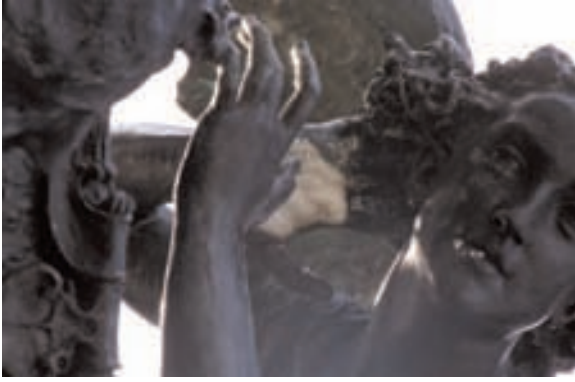
Costra de eflorescencias salinas (sulfatos) producidas por los restos de yeso del molde de fundición en el interior. Fotografía: In Situ, S.L.

Las partes metálicas de la escultura presentaban depósitos de suciedad por acumulación de polvo, deyecciones de aves, tierra y materias vegetales, fisuras, concreciones de sulfatos en forma de depósitos blancos muy visibles y la ruptura de la película de protección con el empañamiento de capa de hidrofugación. Se realizó una limpieza mecánica en seco y se repusieron las mismas películas protectoras que en la intervención del 2001 debido a su eficacia.

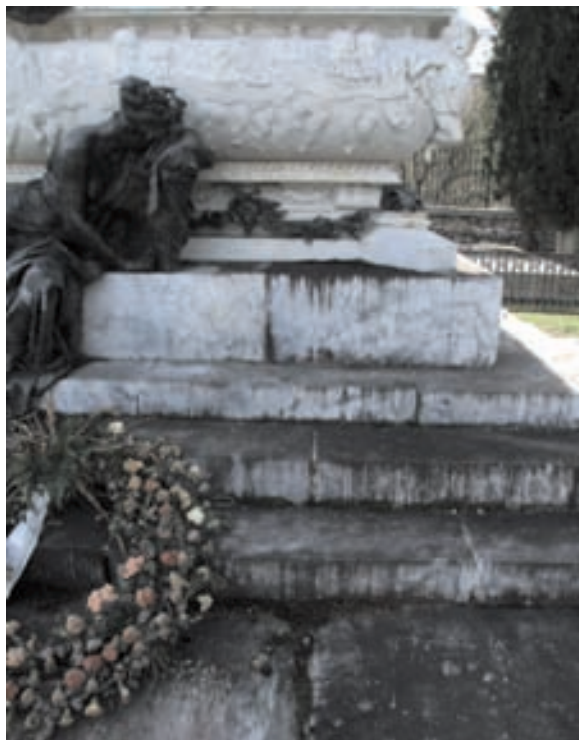
Contaminación biológica de la zona norte.
Fotografía: In Situ, S.L.

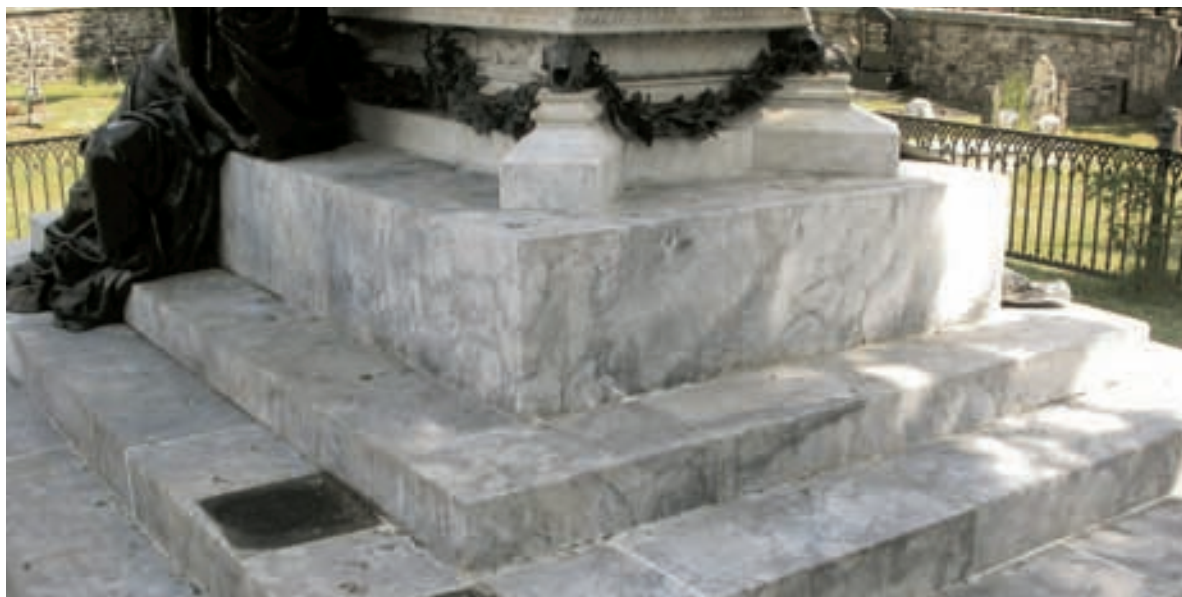
Proceso de limpieza de la biopelícula sobre las gradas. Fotografía: In Situ, S.L.

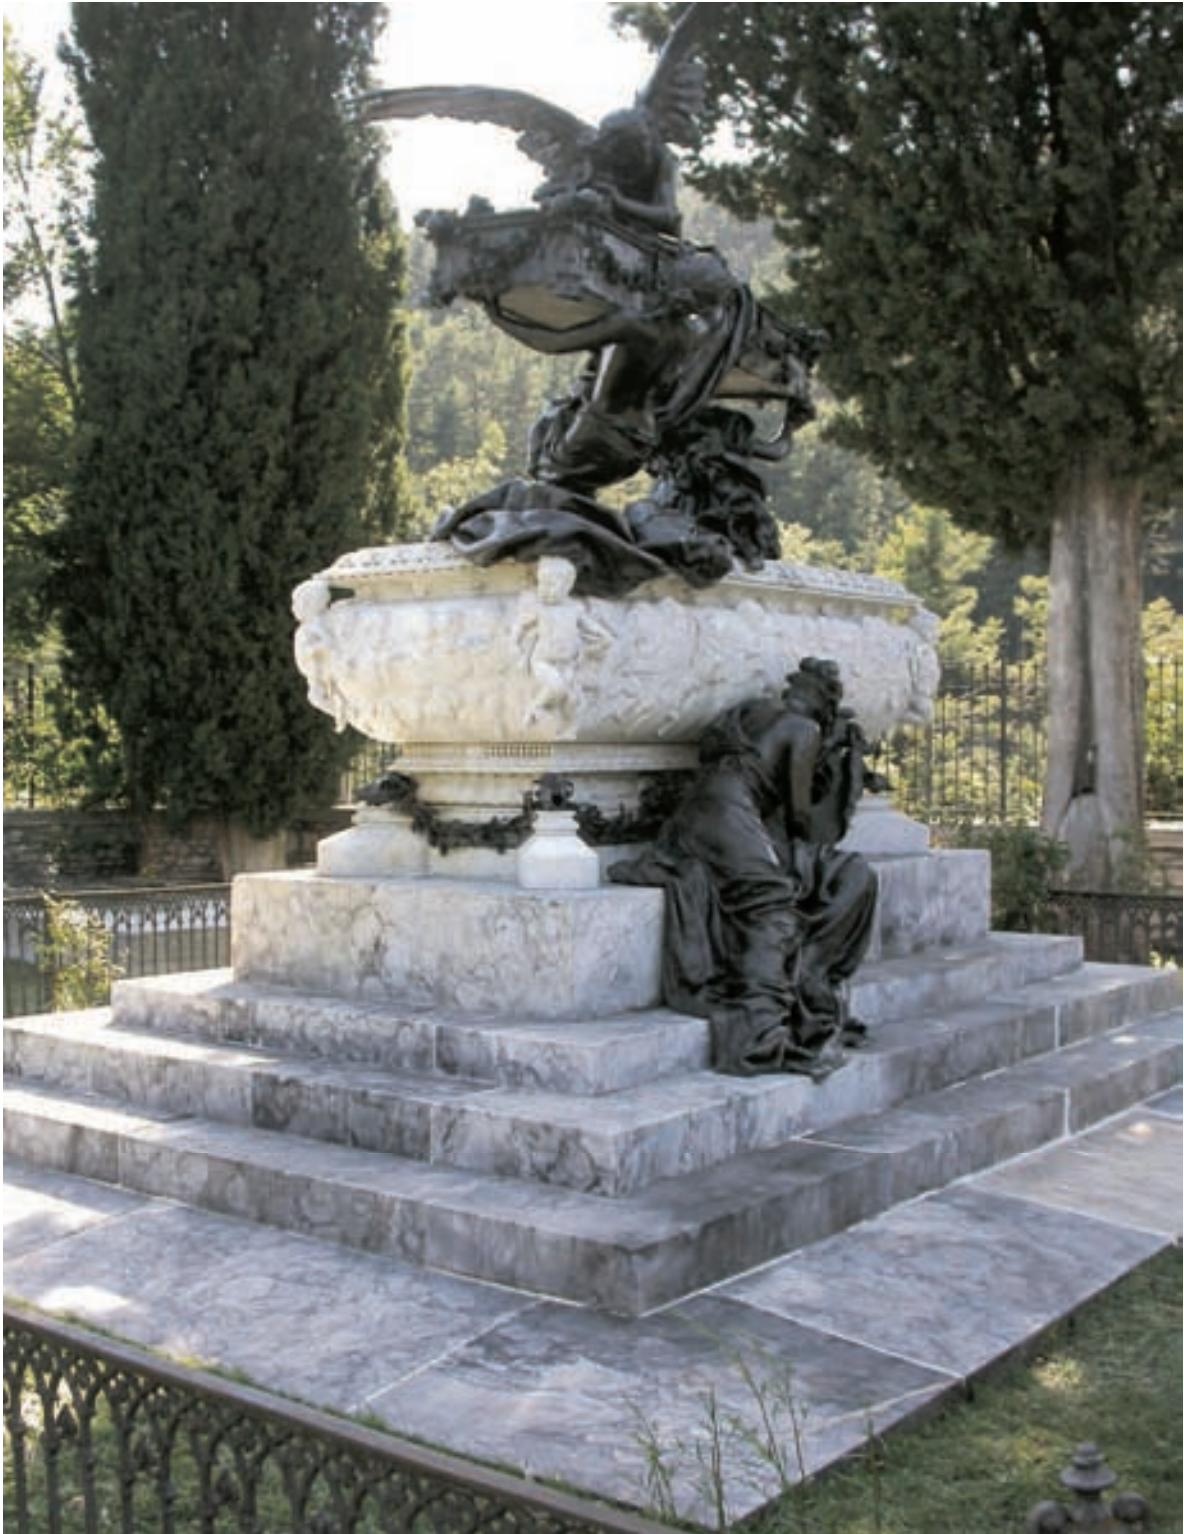
Fotografía final del tratamiento. Obsérvense los rejuntados de grietas con morteros similares a los históricos.
Fotografía: In Situ, S.L.

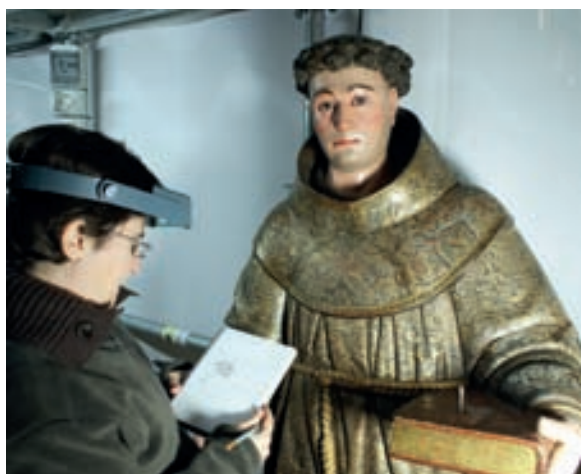
Figura 2. Planificación de la extracción de muestras según los colores del estofado. *San Antonio de Padua* del retablo mayor de la iglesia de San Francisco en Tarazona. Fotografía: Carlos Jiménez.

El desarrollo de una serie de Proyectos de Intervención y Estudios Previos acometidos recientemente desde el IPCE sobre un conjunto de retablos escultóricos, ha permitido desarrollar un “protocolo de actuación” que ha facilitado la planificación de la selección de muestras de policromía adaptadas a las necesidades documentales y técnicas en cada caso. Se trata de los retablos mayores de la catedral de Sigüenza (Guadalajara), la iglesia de San Francisco en Tarazona (Zaragoza) y la colegiata de Santa María en Calatayud (Zaragoza) (fig. 2)².

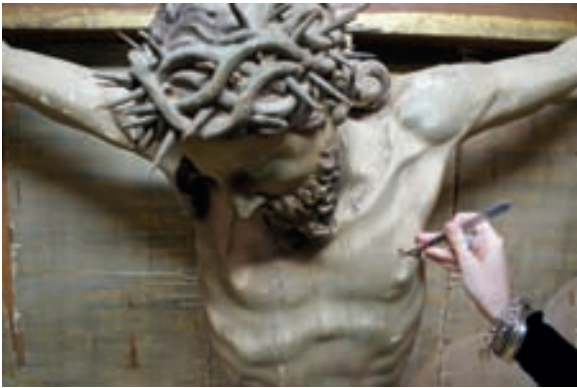
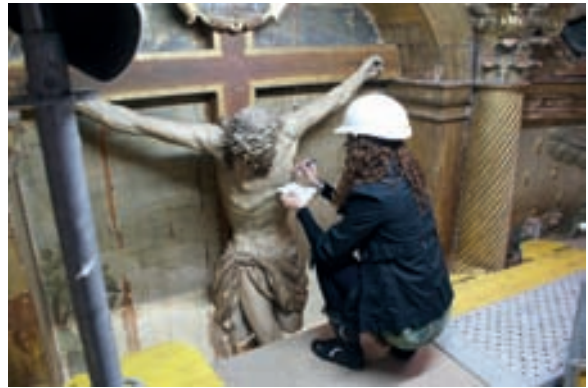
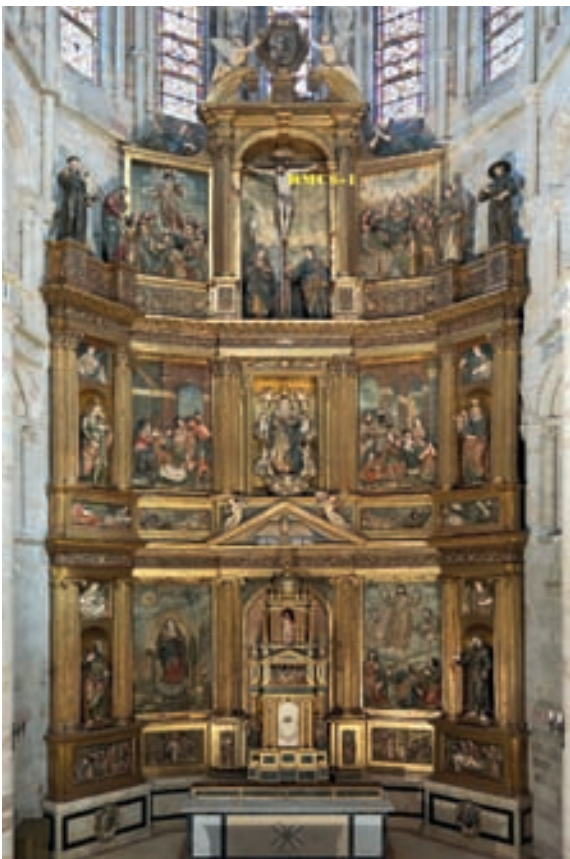
Figuras 3, 4 y 5. Registro de la extracción incluyendo una imagen en detalle, una fotografía de la escena y otra general del mueble. Retablo mayor de la Catedral de Sigüenza. Fotografía: Olga Cantos.

Teniendo en cuenta estas necesidades la siguiente fase demanda, en función del estado de conservación, es determinar la zona seleccionada para su estudio, registrando el proceso fotográficamente, incluyendo una toma del punto exacto de la extracción. Esta imagen es fundamental cuanto se trata de una superficie que fue decorada superponiendo varias capas de colores debido al propio procedimiento de pintura. Ya se ha indicado que, cuanto mayor información material contenga la muestra más datos obtendremos: por una parte los correspondientes a la naturaleza de cada estrato y, por otra, los relativos a la técnica de dorado, estofado y pintura. Esta rutina de trabajo es especialmente interesante en los muebles manieristas y barrocos, sobre todo en los segundos los cuáles se policromaban con frecuencia aplicando varias capas de pintura superpuestas para obtener ciertas gamas o valores tonales. A su vez, complementar este registro gráfico local con una imagen general de la obra donde se señalen todas las extracciones resulta de gran utilidad para visualizar el conjunto del muestreo dentro del mueble (figs. 3, 4 y 5).

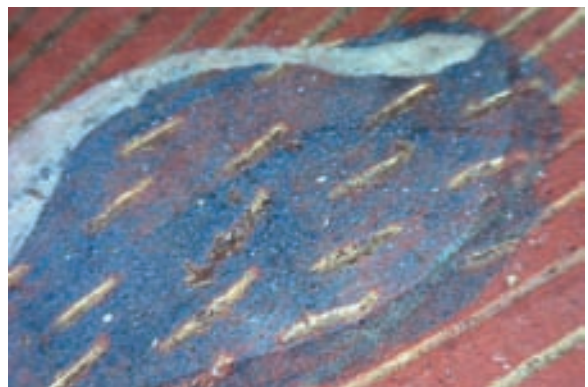
Figura 6. Superposición de colores en una labor estofada en azul sobre campo rojo. *San Juan del retablo mayor de la iglesia de San Francisco en Tarazona.* Fotografía: Olga Cantos.

sensación de volumen. Incluso para determinar con mayor precisión el punto de extracción resulta de gran ayuda la utilización de una cámara microscópica digital que permite obtener una macrofotografía del detalle de la labor (fig. 6).

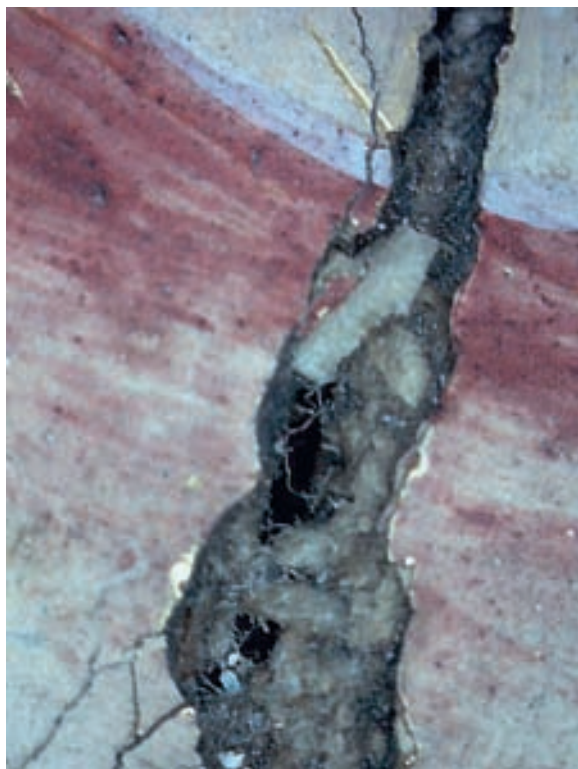
Figuras 7 y 8. Grietas que dejan a la vista el enlizado en la unión de los bloques de madera.
Fotografía: Olga Cantos.

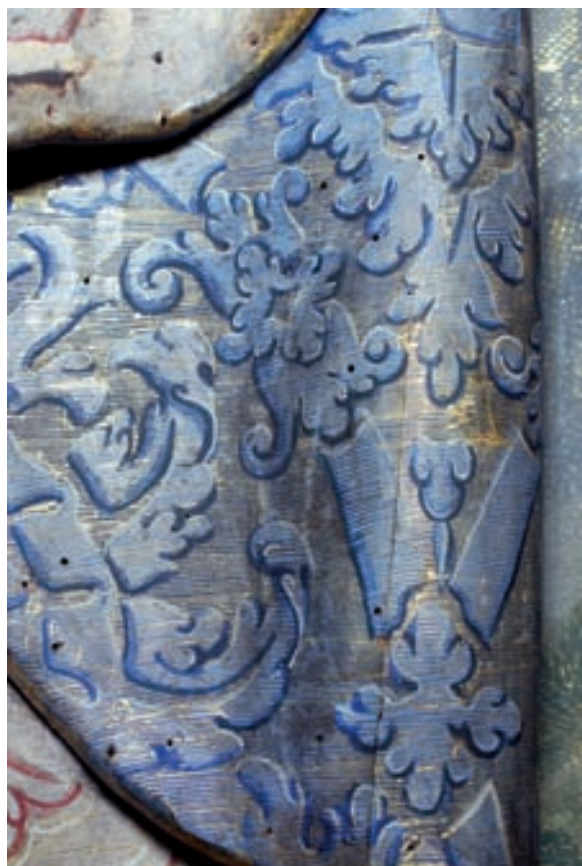
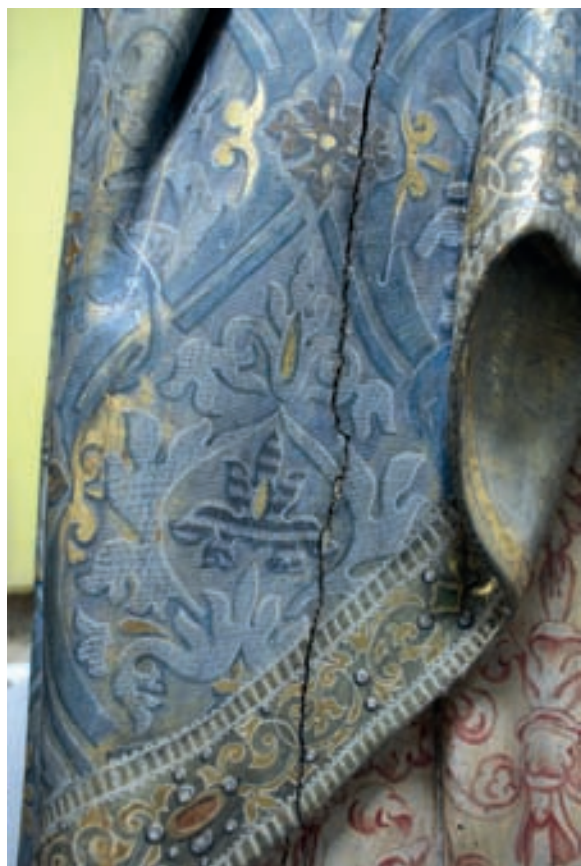
Figuras 11 y 12. Izquierda. Labores estofadas con pigmentos azules como la azurita y el ultramar. Derecha. Estofados en azul obtenidos a partir del esmalte de cobalto. Retablo mayor de la iglesia de San Francisco en Tarazona. Fotografías: Olga Cantos.

Según Rocío Bruquetas, el esmalte fue usado frecuentemente en el siglo XVII porque tenía un precio más asequible que la azurita y por supuesto que el ultramar, advirtiendo que los pintores lo utilizaban sobre todo para la pintura de *países*¹⁹. De hecho, en esta máquina también está presente en el *lexos* pintado en el respaldar de la caja donde se aloja la Inmaculada, aunque en este particular fue aplicado aglutinado con una templea de cola animal²⁰.

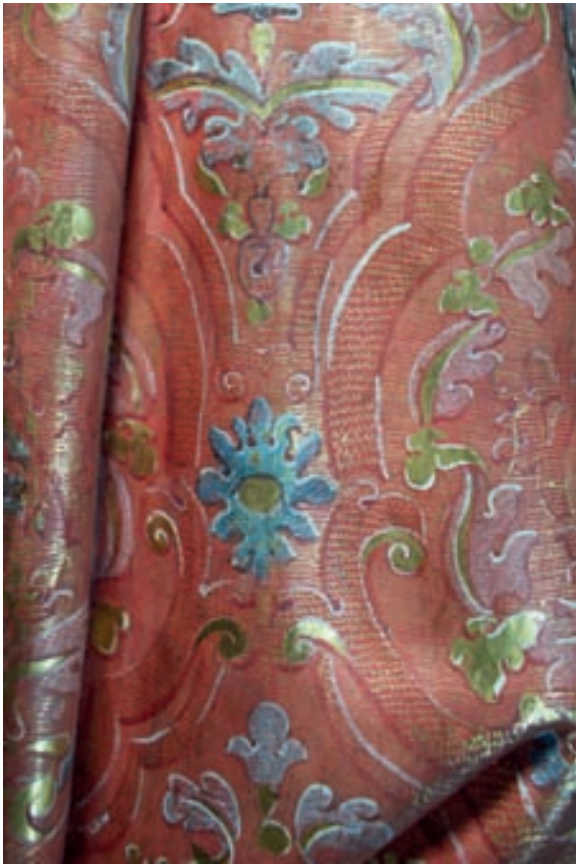
Figura 13. Estofado en distintas gamas de rojos y rosas. Retablo mayor de la iglesia de San Francisco en Tarazona. Fotografía: Olga Cantos.

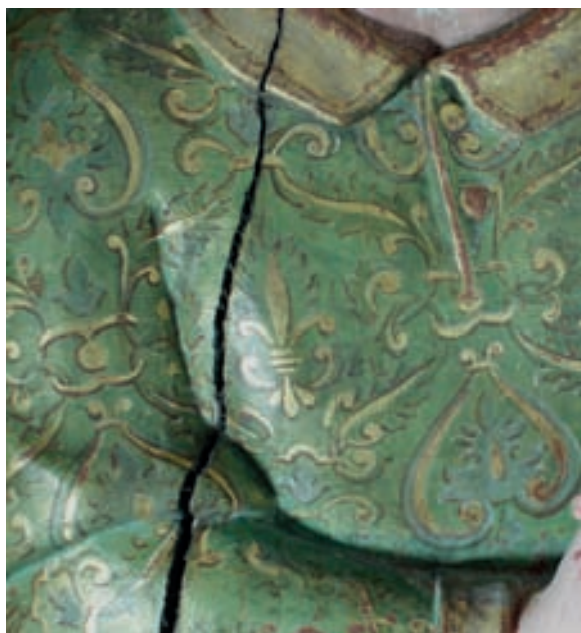
Figura 14. Labores estofadas realizadas con cardenillo. *San Juan* de la iglesia de San Francisco en Tarazona. Fotografía: Carlos Jiménez.

Los acabados en color amarillo no abundan en la policromía escultórica pues, aunque desde un punto de vista celestial simbolizaba, al igual que el oro, el sol y por extensión el amor divino que esclarecía la inteligencia humana, no gozaba de la consideración de color litúrgico. Además, en sentido infernal denotaba egoísmo, por ello tradicionalmente fue un color destinado a los personajes de signo negativo, caso de los verdugos o traidores, por lo que Judas y sayones vestían a menudo con prendas amarillas²⁵. Por tanto, cuando se constata su presencia en un retablo, conviene sin duda tomar alguna muestra, más aún si se confirma la presencia de un pigmento caro como el oropimente (figs. 14 y 15).

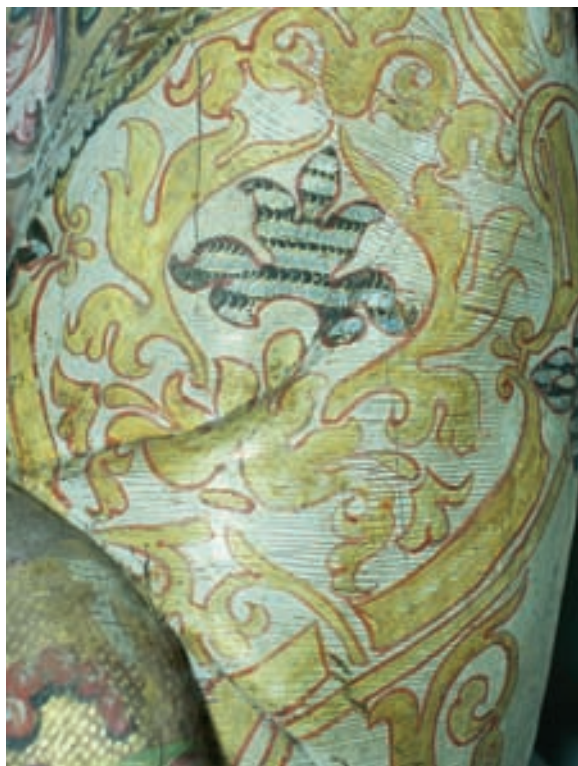
Figura 15. Labores estofadas en amarillo sobre campo blanco. *San Luis de Anjou* de la iglesia de San Francisco en Tarazona. Fotografía: Carlos Jiménez.

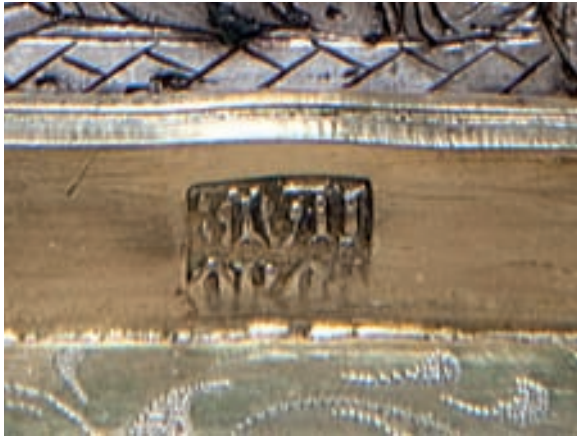
Figura 2. Marca ciudad de Palma 1.
Fotografía: Servicio de Conservación y Restauración de Obras de Arte, Patrimonio Arqueológico y Etnográfico del IPCE.

La facilidad de identificación de esta marca con la ciudad de Palma de Mallorca ha permitido que sea citada en muchas publicaciones sin puntualizar sus características y variantes. El relicario del Victoria & Albert Museum de Londres, fechado en el primer cuarto del siglo xv (Oman, 1964) lleva una variante de esta marca: MAI / ORCA, en góticas, reproducida también en la *Enciclopedia* (VV. AA., 1985) que difiere de las dos de la custodia de Ibiza.

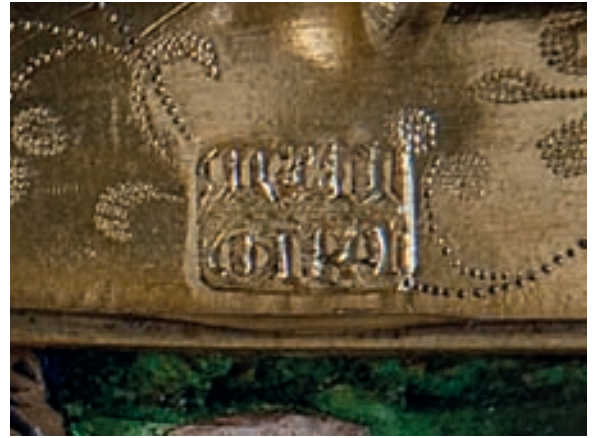
Figura 3. Marca ciudad de Palma 2.
Fotografía: Servicio de Conservación y Restauración de Obras de Arte, Patrimonio Arqueológico y Etnográfico del IPCE.

Por otro lado la primera marca que se ha señalado en la custodia ibicenca, fue impresa con el mismo punzón utilizado en la cruz de Porreres, en Mallorca (1400) que ignoramos si lleva también la segunda variante. En 1993 se publicaron un grupo impor-

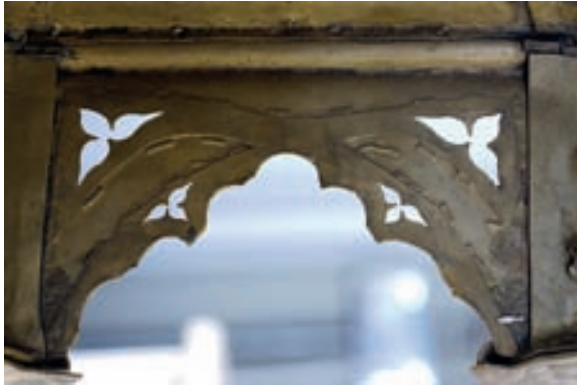
Figura 5. Vista interior de los niveles superpuestos en el arco de la base. Fotografía: Servicio de Conservación y Restauración de Obras de Arte, Patrimonio Arqueológico y Etnográfico del IPCE.

Una técnica poco habitual entre los plateros es el recortado y la superposición de placas en dos o tres niveles, unidas mediante soldadura; superposición que produce un efecto similar al del cincelado. En la cenefa de cuadrifolios y en los arcos de la base se han utilizado dos tipos de placas superpuestas (figs. 5 y 6) mientras que en las molduras de los vitrales, del primer y segundo cuerpo, las superposiciones son de tres. El artifice eludía así el trabajo de cincelado y conseguía el mismo efecto visual (Antelo Sánchez, 2011).

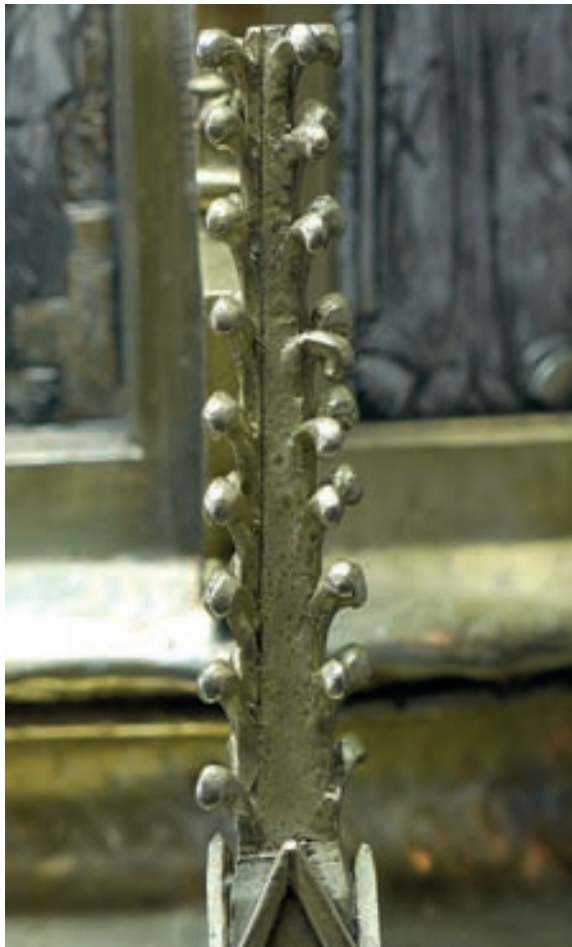
Figura 7. Línea de soldadura. Fotografía: Servicio de Conservación y Restauración de Obras de Arte, Patrimonio Arqueológico y Etnográfico del IPCE.

tería en la intersección de dos lados, mientras que las otras dos cresterías eran añadidas una vez unidos los dos triángulos por medio de soldadura de plata (fig. 7). También son de fundición las molduras que rematan cada una de las torrecillas, al igual que las que culminan los vitrales de los esmaltes y los contrafuertes.

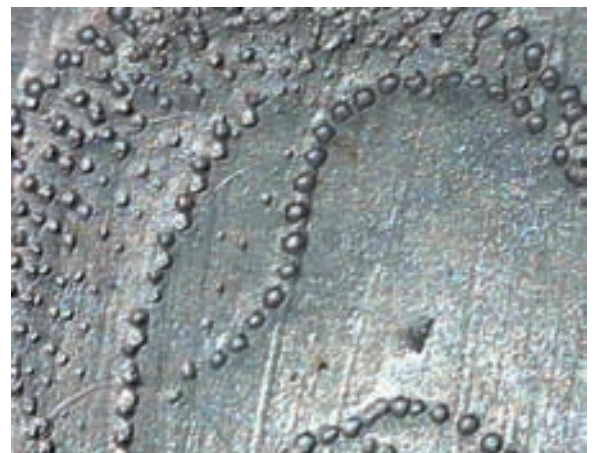
Figura 8. Decoración de puntillado. Fotografía: Servicio de Conservación y Restauración de Obras de Arte, Patrimonio Arqueológico y Etnográfico del IPCE.

Los elementos decorativos se han realizado mediante dibujos por medio de puntillado y de placas esmaltadas. es sencillo en el primer cuerpo y doble o pareado en la decoración del basamento y del segundo cuerpo; este trabajo proporcionaba una decoración ligera, que es apreciable únicamente a corta distancia (fig. 8). Los esmaltes, sobre plancha de plata dorada, daban color y luz a las escenas que

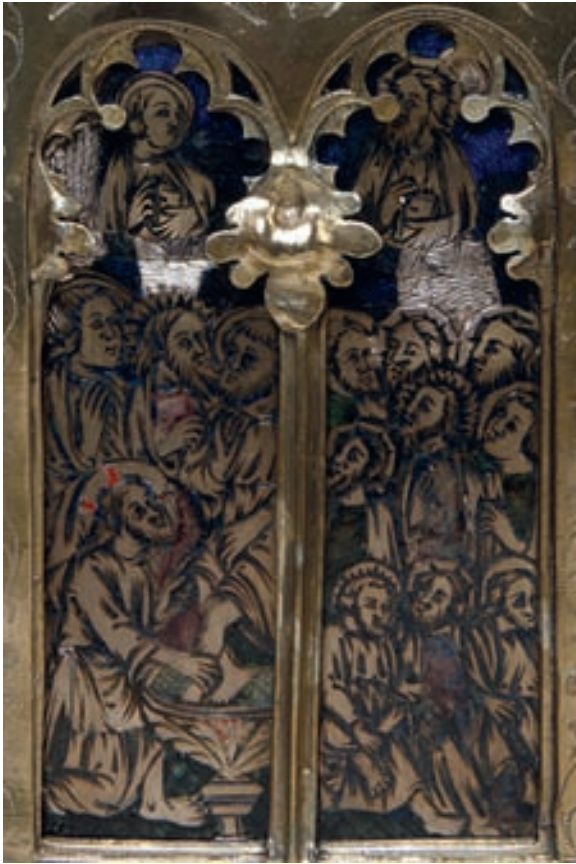
Figura 9. Zonas esmaltadas y dorado en reserva. Fotografía: Servicio de Conservación y Restauración de Obras de Arte, Patrimonio Arqueológico y Etnográfico del IPCE.

se integran en la construcción gótica. La técnica es la de *baisse-taille*, por medio de esmalte traslúcido de diferentes colores aplicado sobre la escena previamente grabada a buril. El artífice juega con el contraste de las zonas esmaltadas y las que permanecen doradas o en reserva (fig. 9). Puntualmente se ha utilizado esmalte opaco en el contorno de las figuras, en el rojo de las cruces de algunos nimbos y en algún otro elemento decorativo, quedando el esmalte traslúcido para el resto de las zonas esmaltadas (Navarro Gascón, 2011 [1]).

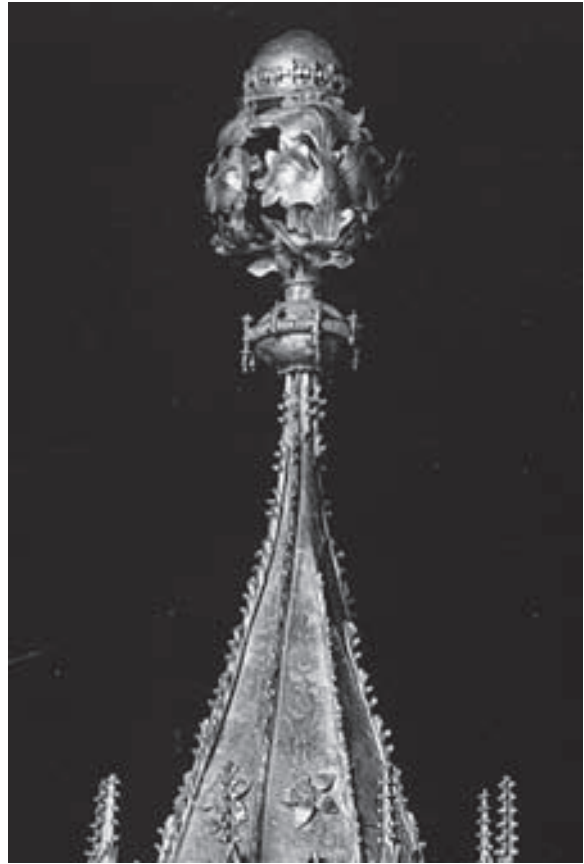
Figura 10. Estado del chapitel en el primer tercio del siglo xx. Fotografía: Archivo Mas.

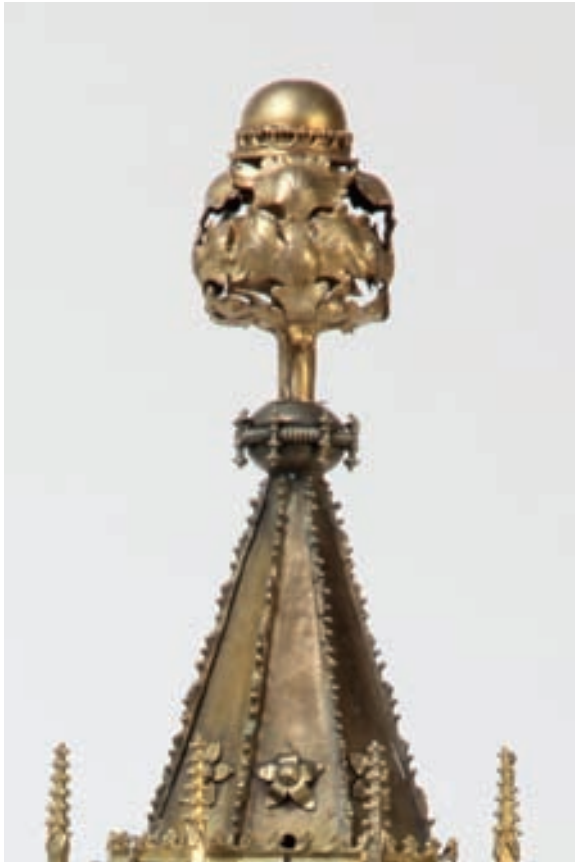
Figura 11. Estado actual del chapitel. Fotografía: Servicio de Conservación y Restauración de Obras de Arte, Patrimonio Arqueológico y Etnográfico del IPCE.

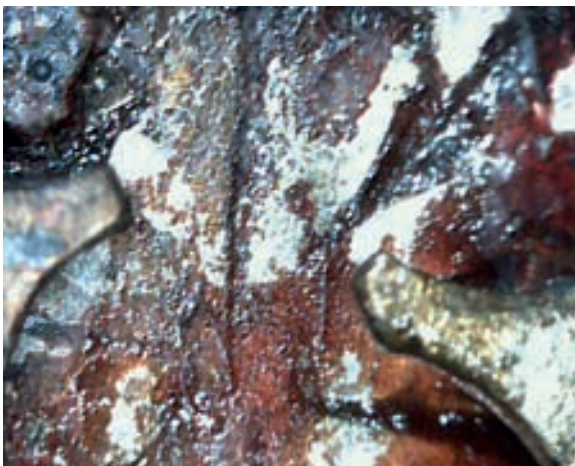
Figura 12. Reintegración cromática con resina natural. Fotografía: Servicio de Conservación y Restauración de Obras de Arte, Patrimonio Arqueológico y Etnográfico del IPCE.

Mención aparte merece el estado de los esmaltes que cubren las placas de ambos cuerpos de la custodia. Todos habían sido sometidos a una reintegración cromática de color ámbar con el fin de disimular la pérdida de color (fig. 12), dicha reintegración no correspondía en ningún momento a la coloración original de los esmaltes. Además, el orden de las escenas había sido alterado en una intervención anterior que no respetaba la ordenación cronológica de los hechos expuestos.

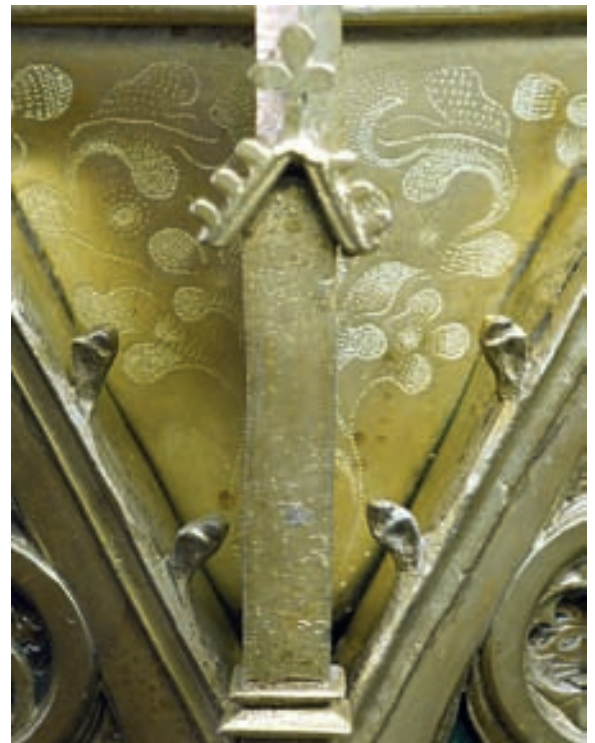
Figura 13. Detalle de burbujas y pérdida del dorado. Fotografía: Servicio de Conservación y Restauración de Obras de Arte, Patrimonio Arqueológico y Etnográfico del IPCE.

vejecimiento sufrido en las capas de recubrimientos y de la leve sulfuración de la plata, no muy avanzada pero apreciable en las zonas donde existe pérdida de dorado o de esmalte. El estado general de limpieza era bastante aceptable, consecuencia sin duda de la protección que le proporciona la vitrina donde habitualmente se encuentra expuesta; sin embargo si se han podido individualizar restos de productos de limpieza degradados en zonas de difícil acceso y las importantes alteraciones derivadas del proceso de redorado: burbujas originadas por su defectuosa aplicación, así como pérdida y desgaste de esta nueva película dorada (fig. 13) que ha ocasionado manchas de óxido de cobre, irisaciones y costras verdes (carbonatos) (fig. 14) (Navarro Gascón, 2011 [2]).

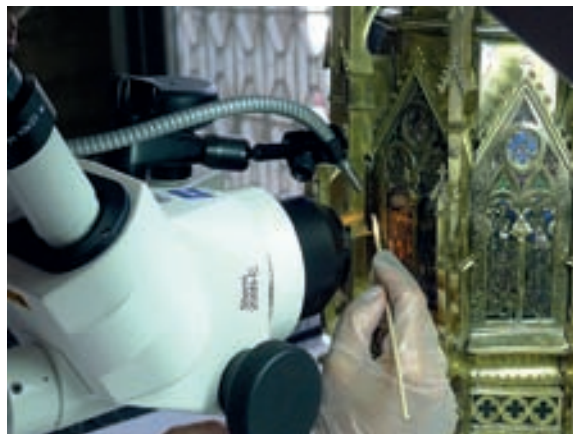
Figura 15. Limpieza de esmaltes a través de binocular. Fotografía: Servicio de Conservación y Restauración de Obras de Arte, Patrimonio Arqueológico y Etnográfico del IPCE.

Las placas esmaltadas se han limpiado mediante hisopos de algodón impregnados en disolventes orgánicos (acetona, alcohol etílico y agua). Se ha tenido especial cuidado en las zonas con pérdida de esmalte que presentaban sulfuración y suciedad para no dañar los bordes en las fracturas de la pasta vítrea y evitar su desprendimiento. Todo el proceso se ha realizado con lupa binocular (fig. 15).

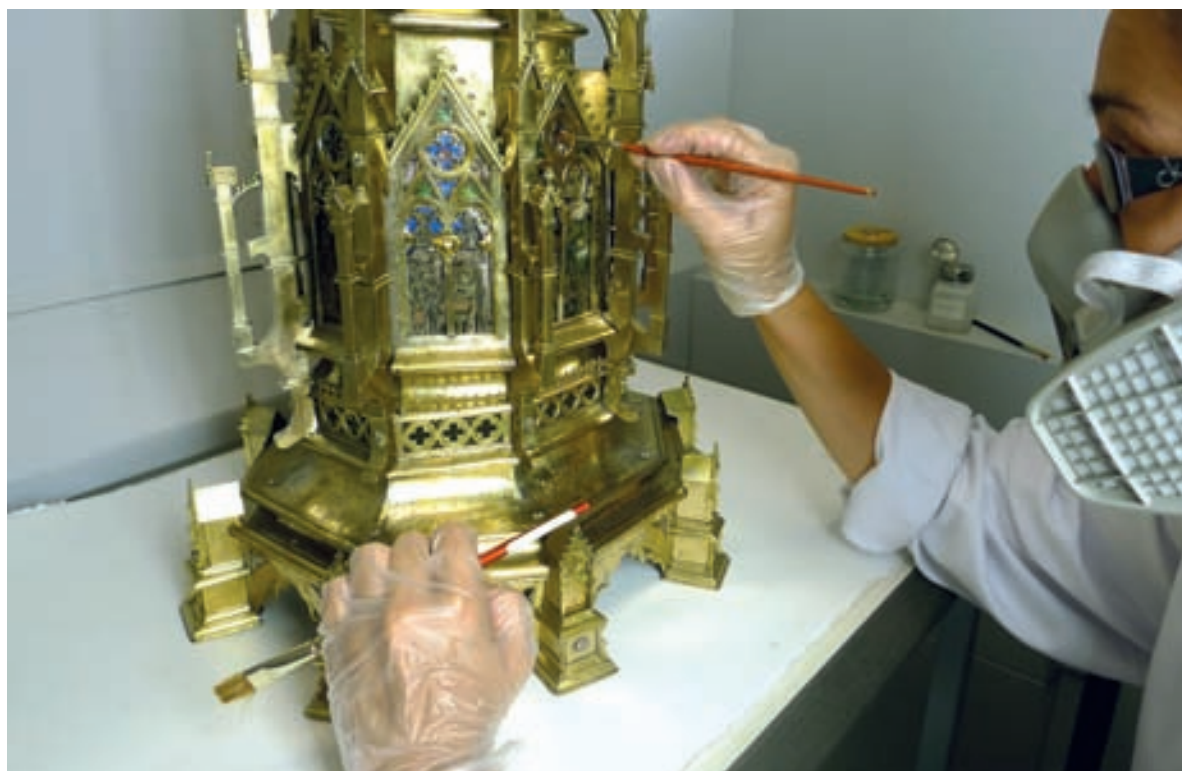
Figura 16. Aplicación de capa de protección. Fotografía: Servicio de Conservación y Restauración de Obras de Arte, Patrimonio Arqueológico y Etnográfico del IPCE.

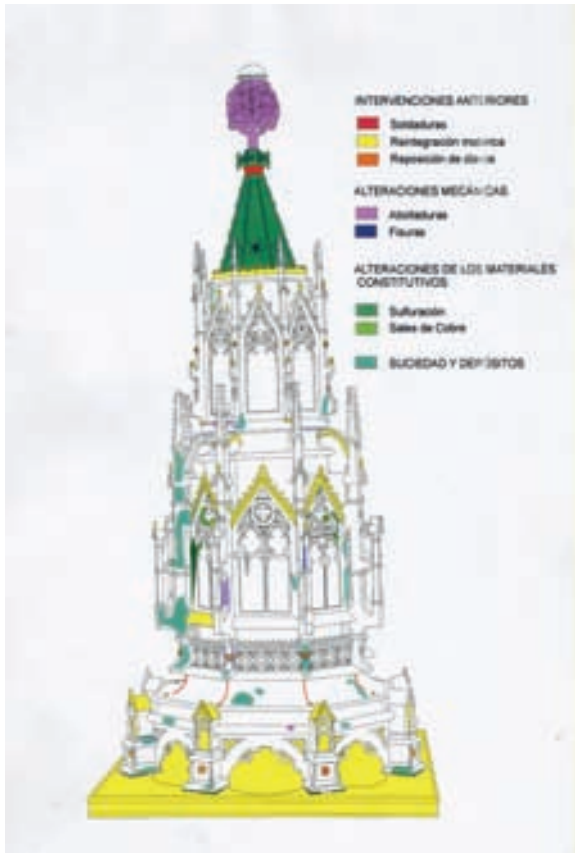
Gráfico I. Mapa de alteraciones.
Gráfico II. Mapa de materiales y medidas.

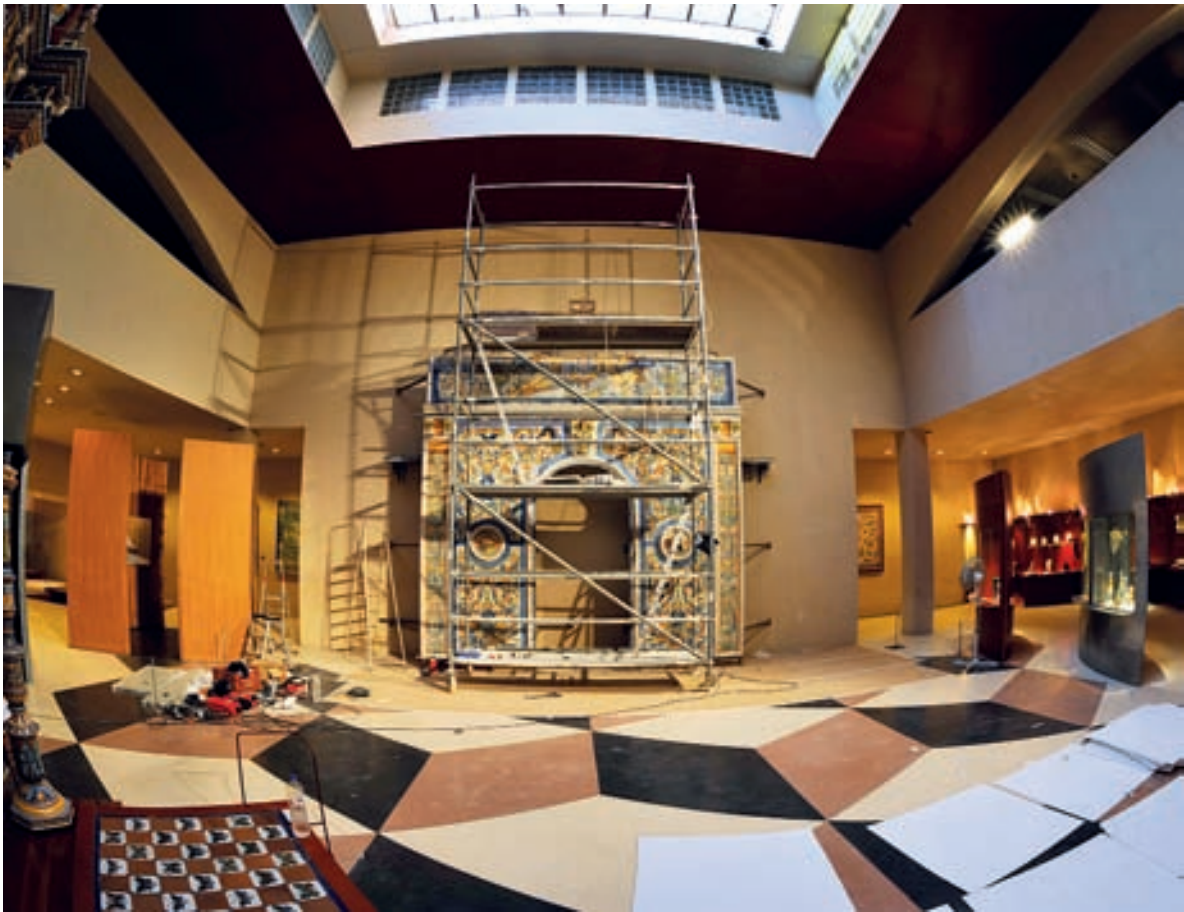
Proceso de montaje de la portada de azulejería de la Caja Postal de Talavera de la Reina en el Museo Ruiz de Luna.
